EKSPERTYZA TECHNICZNA DOTYCZĄCA STANU WIĘŻBY DACHOWEJ I POKRYCIA DACHÓW Z GONTÓW DREWNIANYCH NA DACHU KOŚCIOŁA PARAFIALNEGO PARAFI ŚWIĘTEGO MARCINA W KREMPACHACH, KAMIENIEC 25, 34-433 KREMPACHY

TEMAT: **EKSPERTYZA TECHNICZNA DOTYCZĄCA STANU WIĘŻBY DACHOWEJ I POKRYCIA DACHÓW Z GONTÓW DREWNIANYCH NA DACHU KOŚCIOŁA PARAFIALNEGO P.W ŚW. MARCINA Z TOURS W PARAFI ŚWIĘTEGO MARCINA W KREMPACHACH, KAMIENIEC 25, 34-433 KREMPACHY**

INWESTOR: **PARAFIA ŚWIĘTEGO MARCINA W KREMPACHACH, KAMIENIEC 25, 34-433 KREMPACHY**

Sierpień 2023r

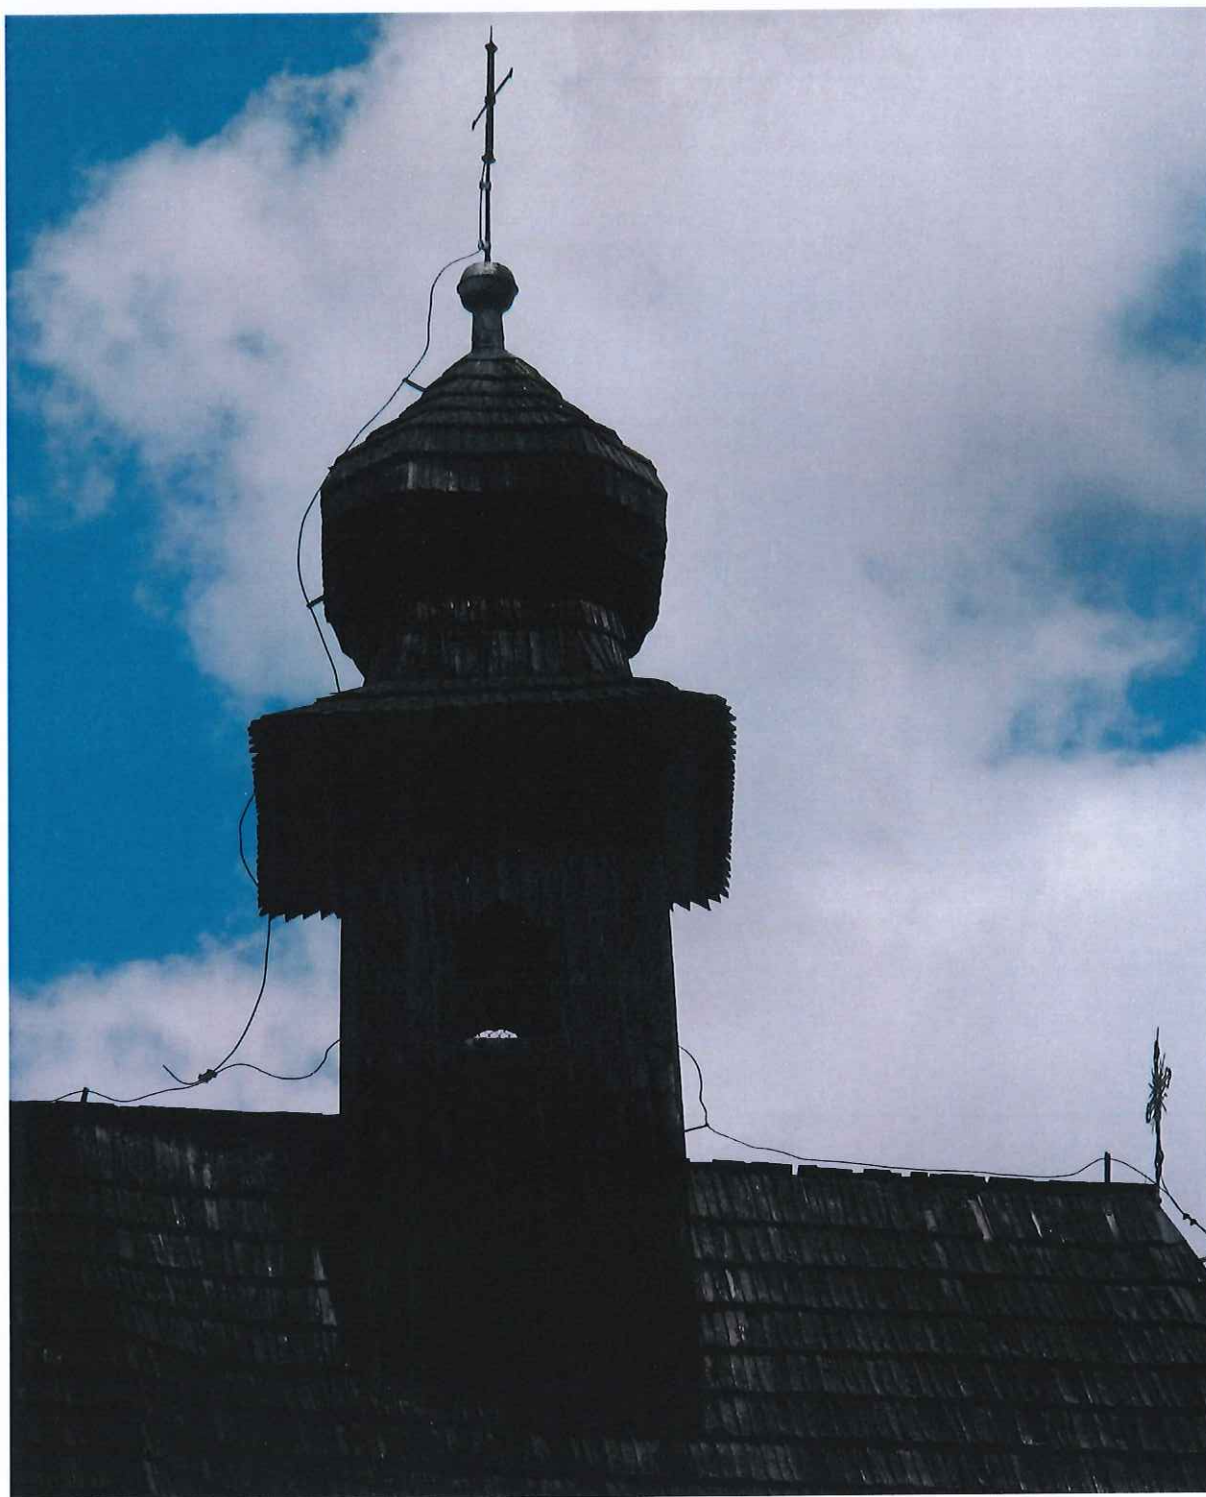
Fot. 1 – Zły stan pokrycia dachu z drewnianych łupanych gontów na kościele – widok ogólny, widoczne korozja biologiczna gontów i deskowania ścian bocznych sygnaturki

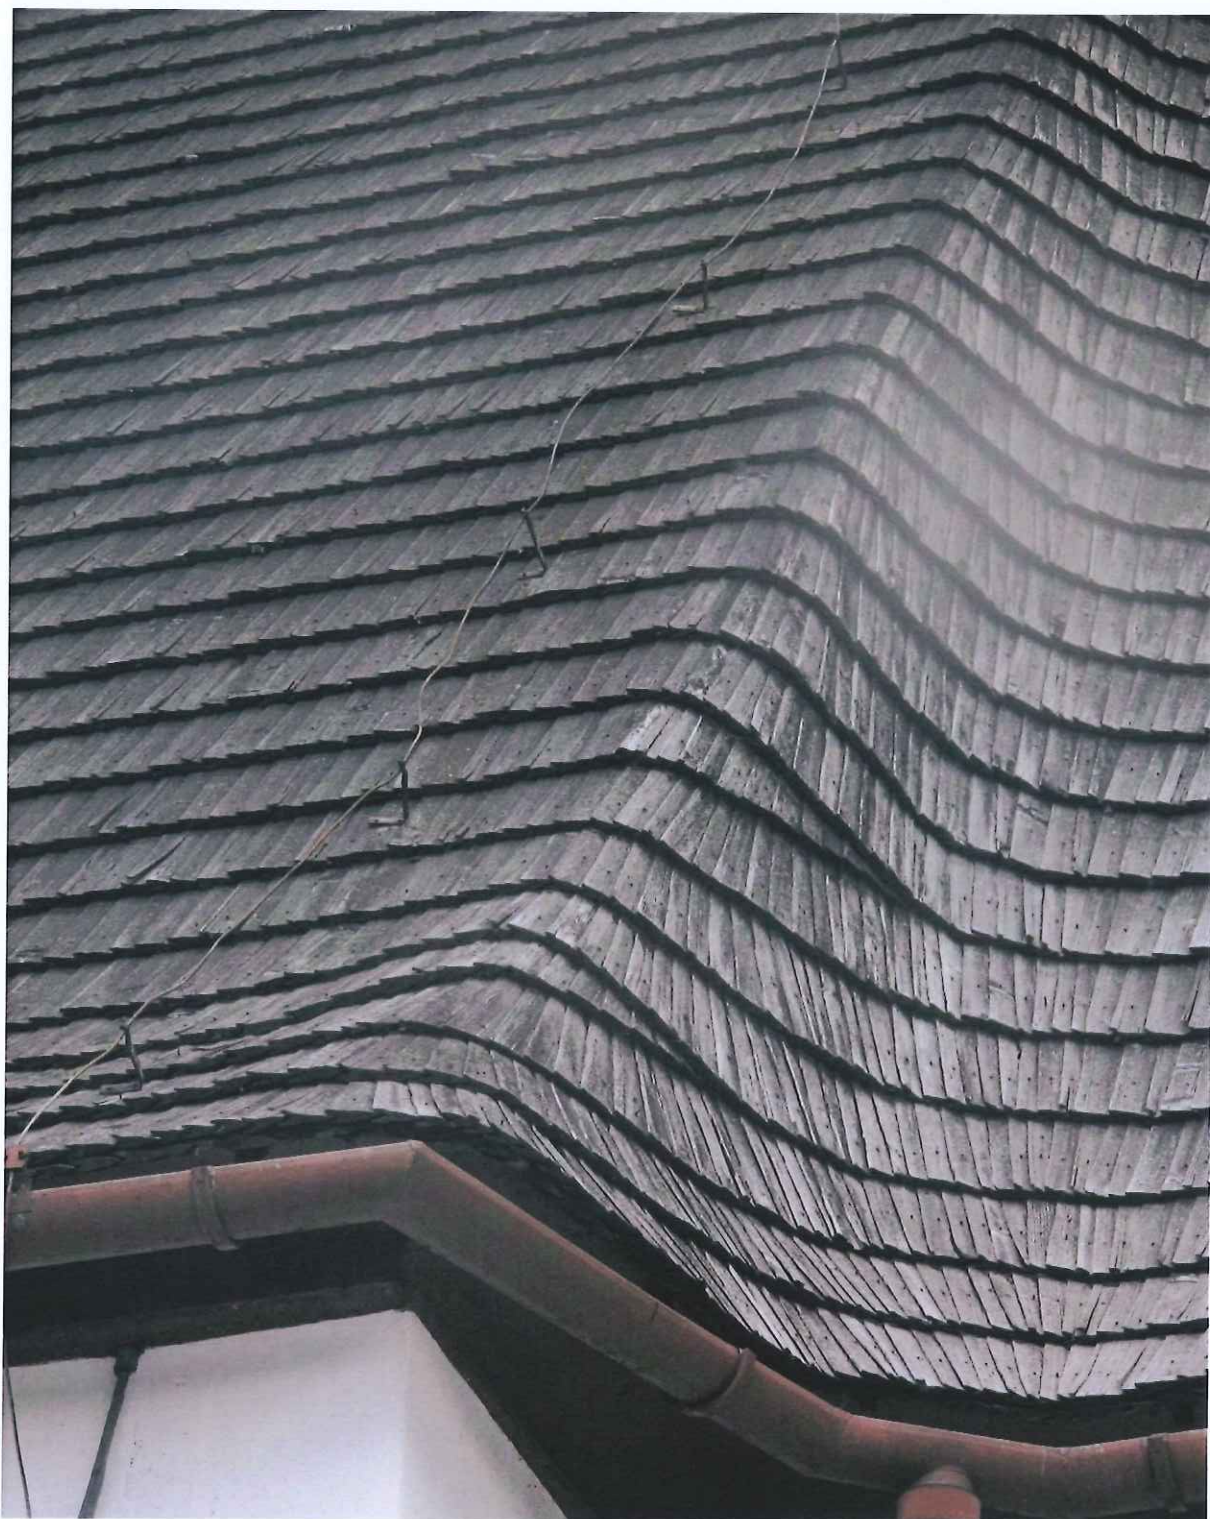
Fot. 2 – Zły stan pokrycia dachu z drewnianych lupanych gontów na kościele – widok ogólny

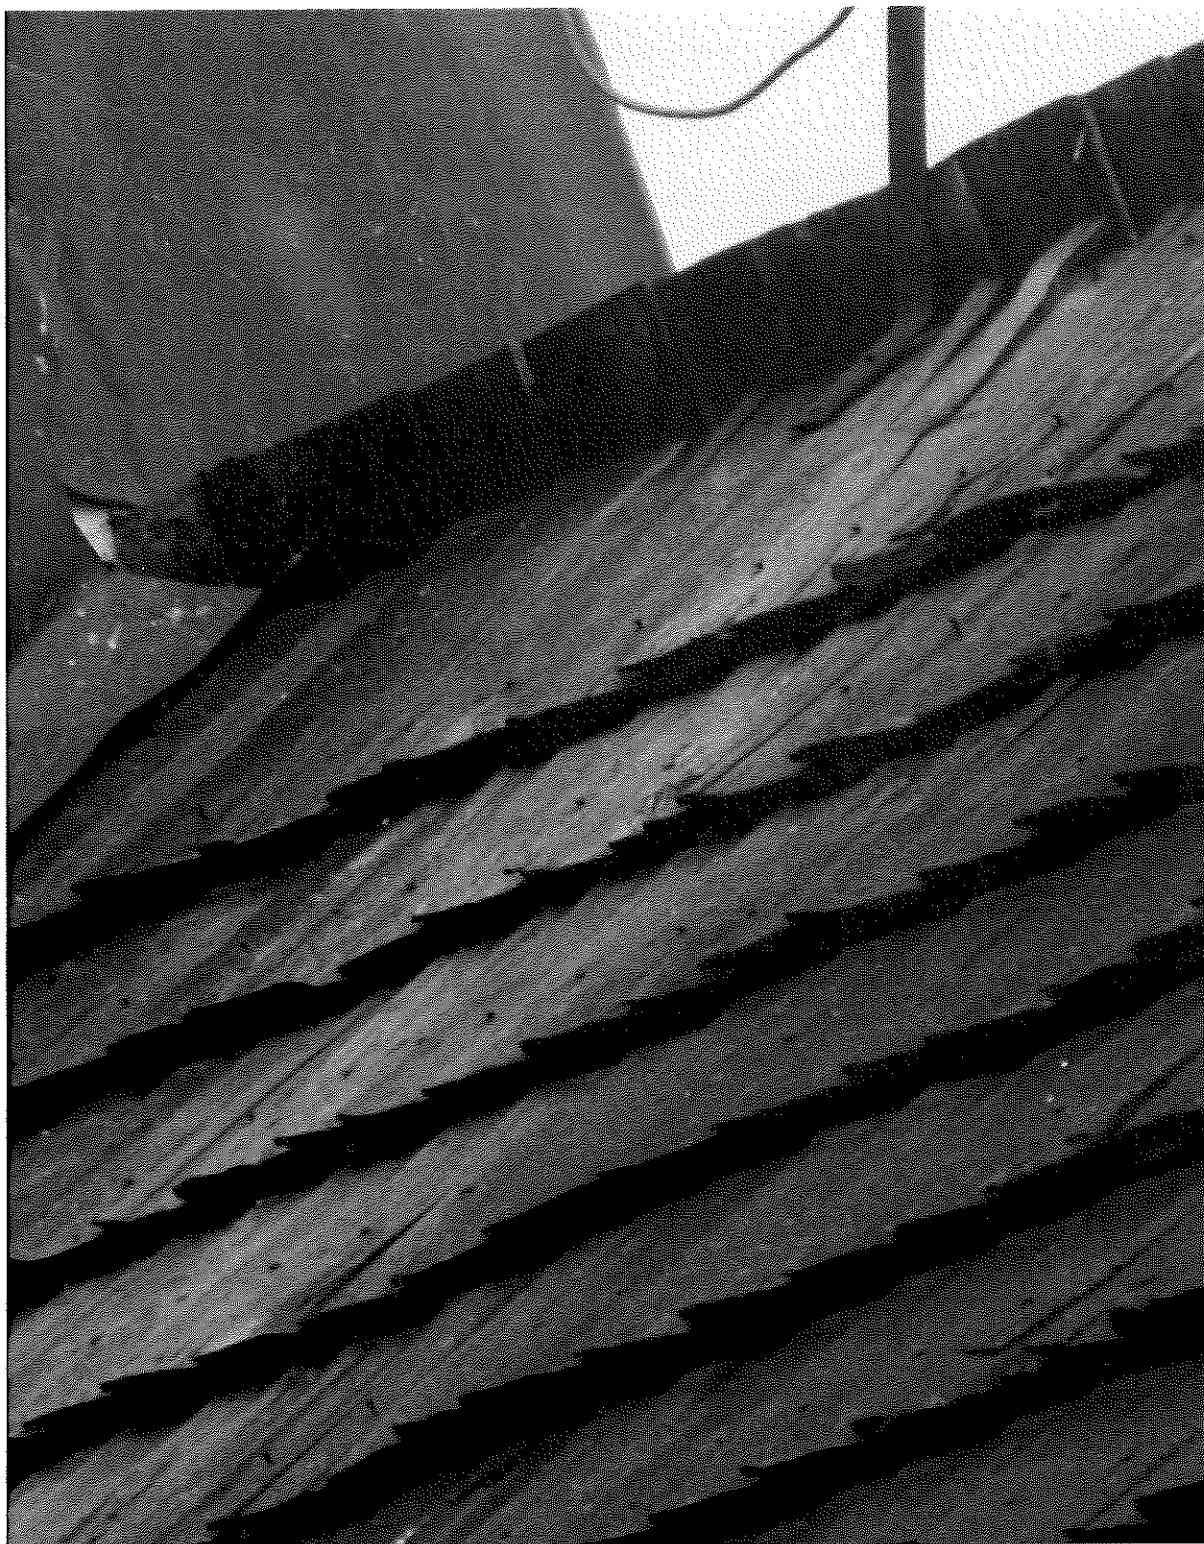
Fot. 3 – Zły stan pokrycia dachu z drewnianych łupanych gontów na kościele – widok ogólny

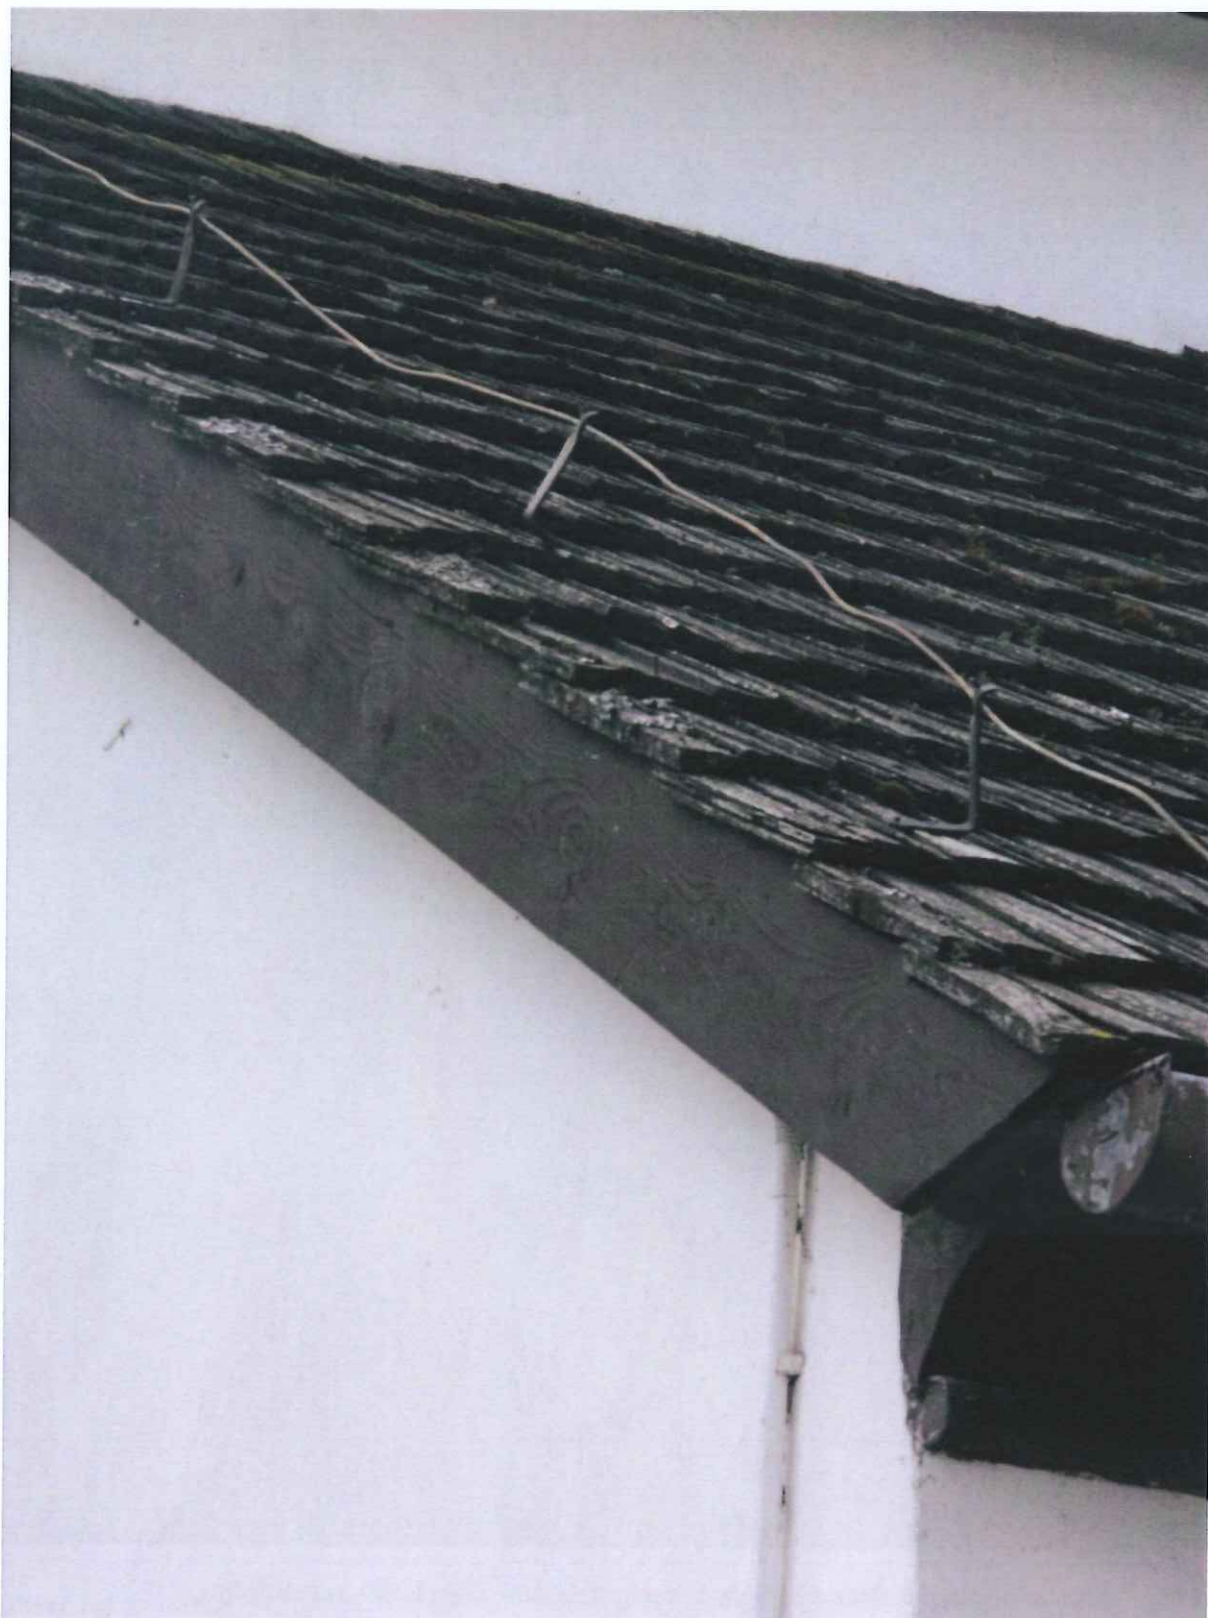
Fot. 4 – Zły stan pokrycia dachu z drewnianych łupanych gontów na kościele – widok ogólny

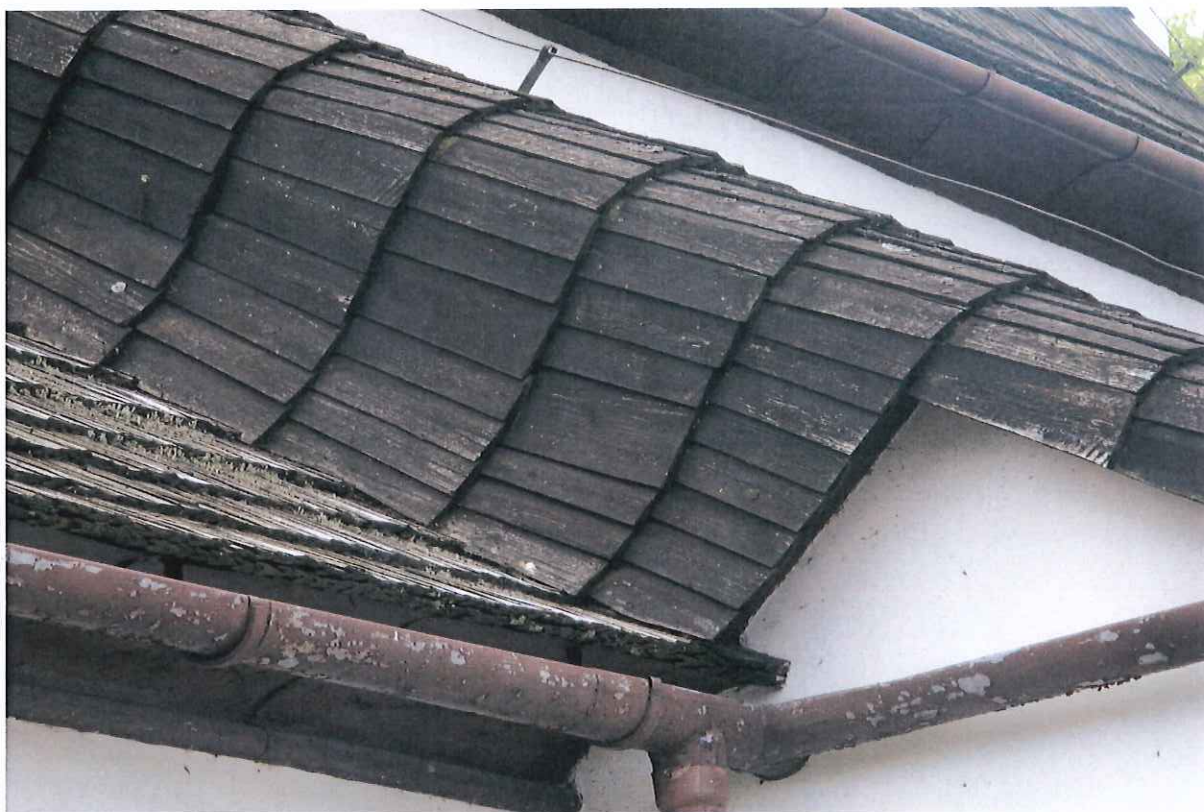
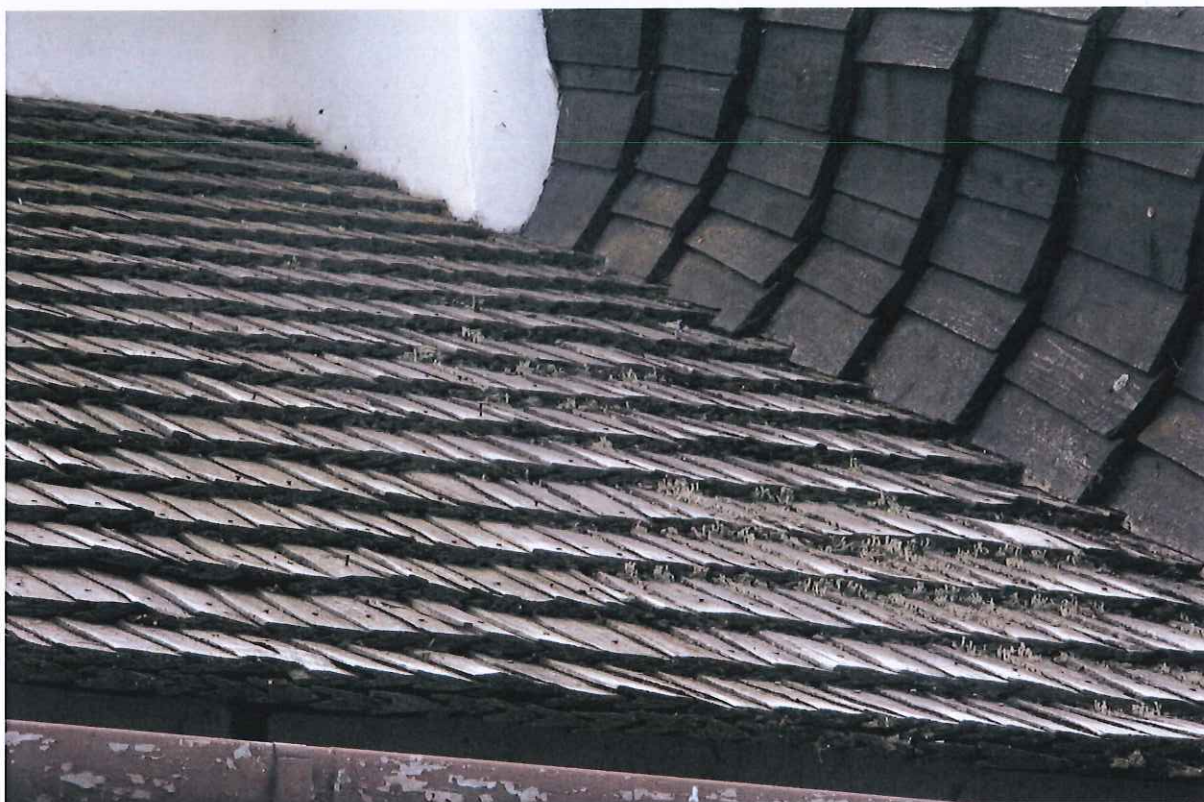
Fot. 5,6 – Zły stan pokrycia dachu z drewnianych łupanych gontów na kościele – widok ogólny

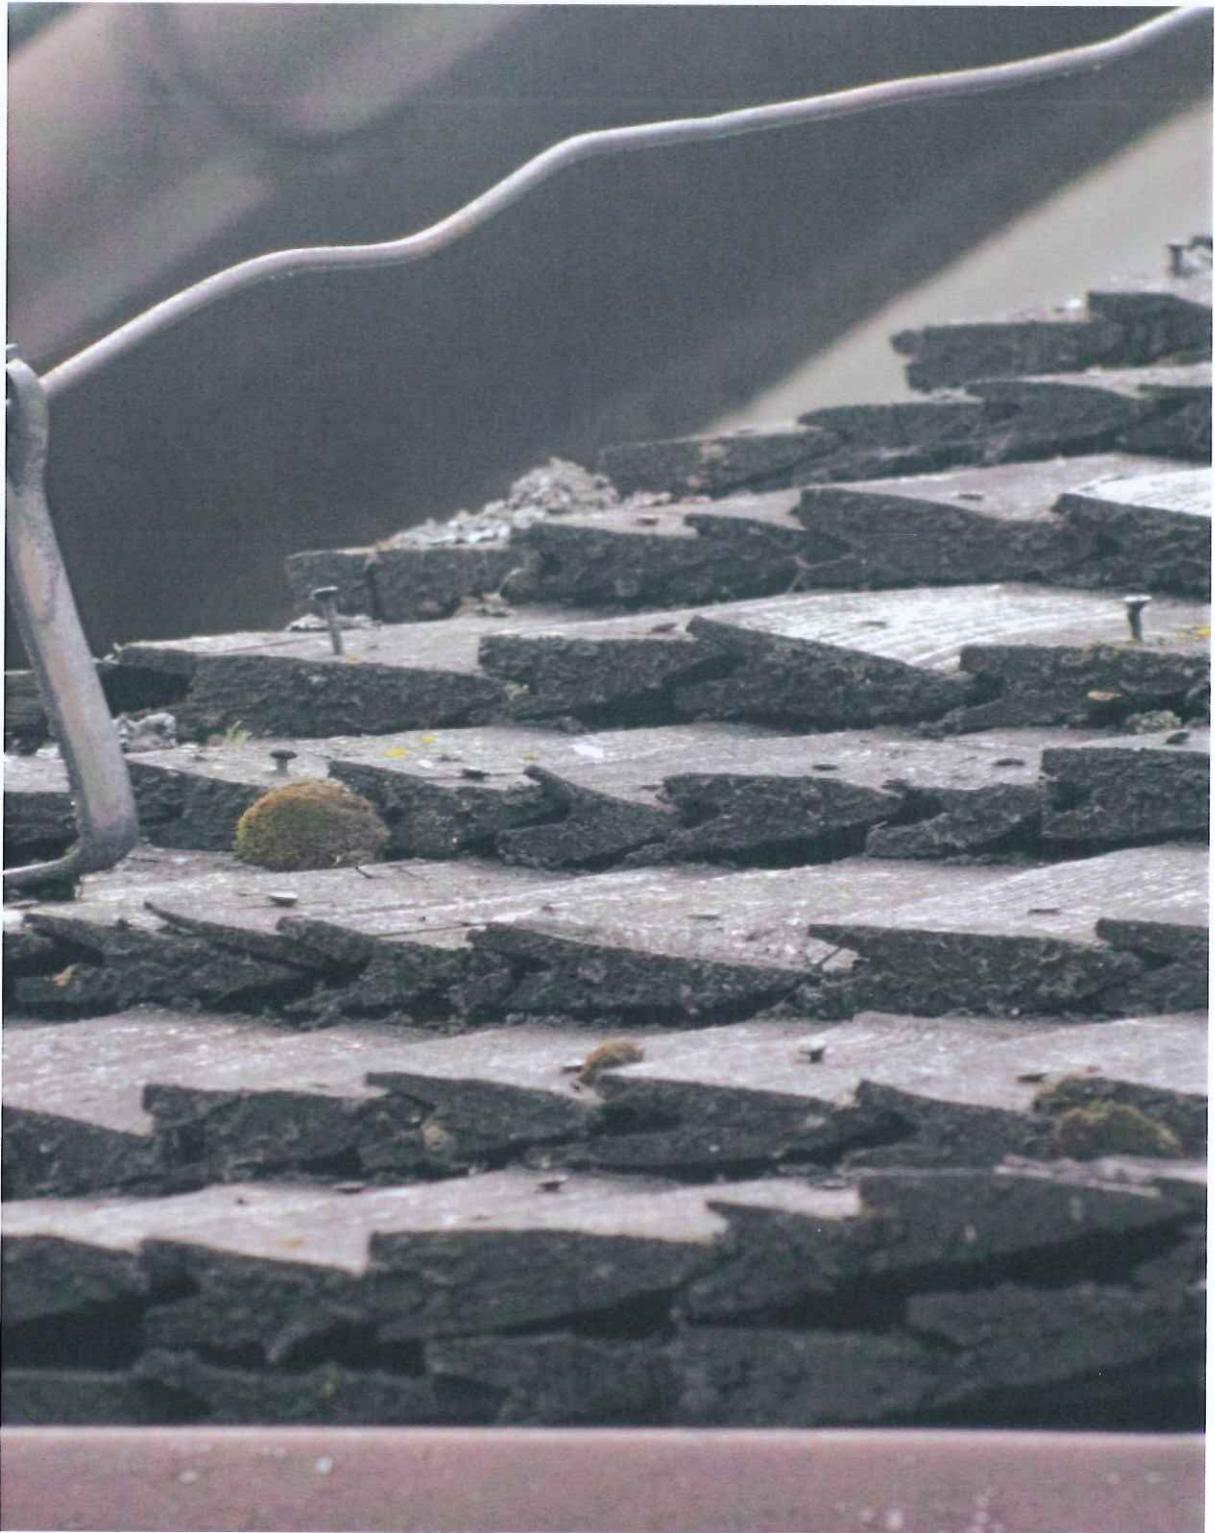
Fot. 7 – Zły stan pokrycia dachu z drewnianych łupanych gontów na kościele – widok ogólny

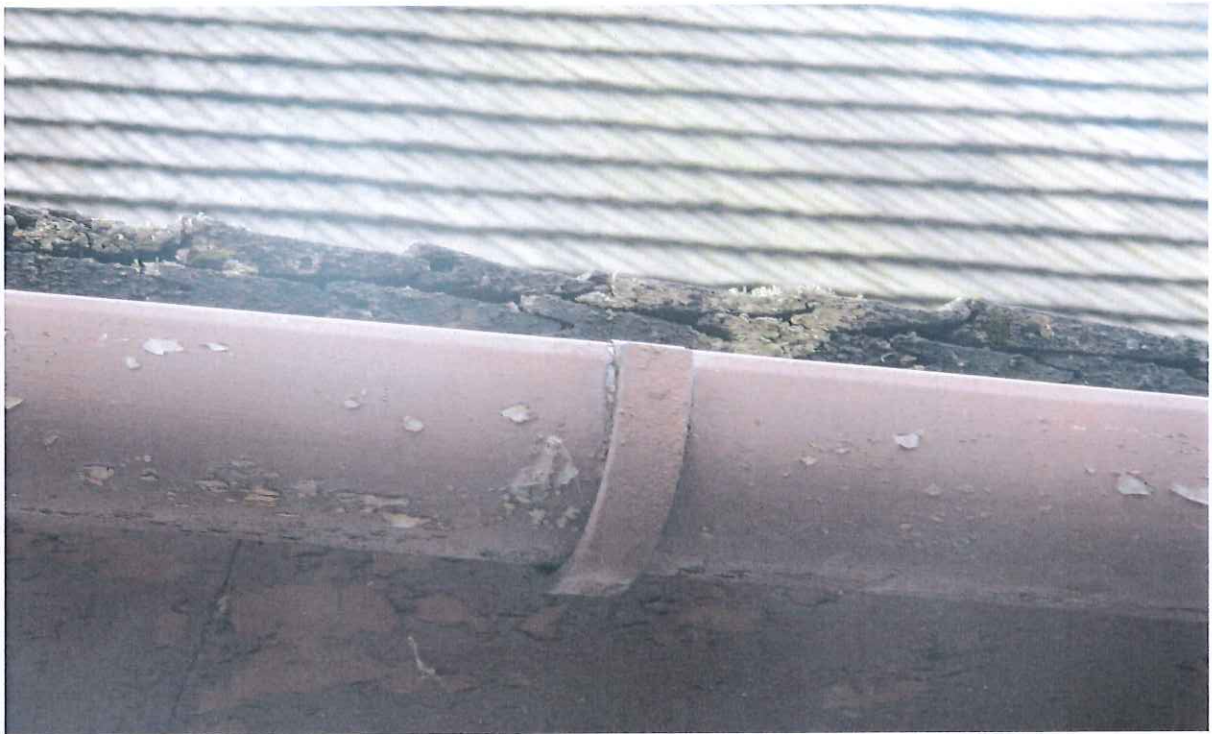
Stan techniczny rynien oraz rur spustowych stanowiących system odwodnienia dachu głównego kościoła wymaga podjęcia prac remontowych. Istniejące rynny są w wielu miejscach przerdzewiałe, co powoduje zaciekanie podbitki okapów oraz zawilgacanie ścian kościoła, natomiast rury spustowe posiadają liczne nieszczelności.

Fot. 8,9 – Zły stan pokrycia dachu z drewnianych łupanych gontów na kościele wraz z instalacją odprowadzającą wody opadowe z dachu – widok ogólny

Zakłada się wykonanie w całości nowego systemu odprowadzania wód opadowych z budynku kościoła. W skład systemu wchodzić będą: orynnowanie i rury spustowe. Projektowane rynny i rury spustowe wykonane będą z miedzianej. W miejscach połączenia rur spustowych z rynnami należy zamontować specjalne sitka, zapobiegające zatykaniu odpływu wód opadowych jesienią przez opadające liście. W związku z bliskim sąsiedztwem drzew, niezbędne jest regularne usuwanie liści z rynien przed każdym sezonem zimowym,

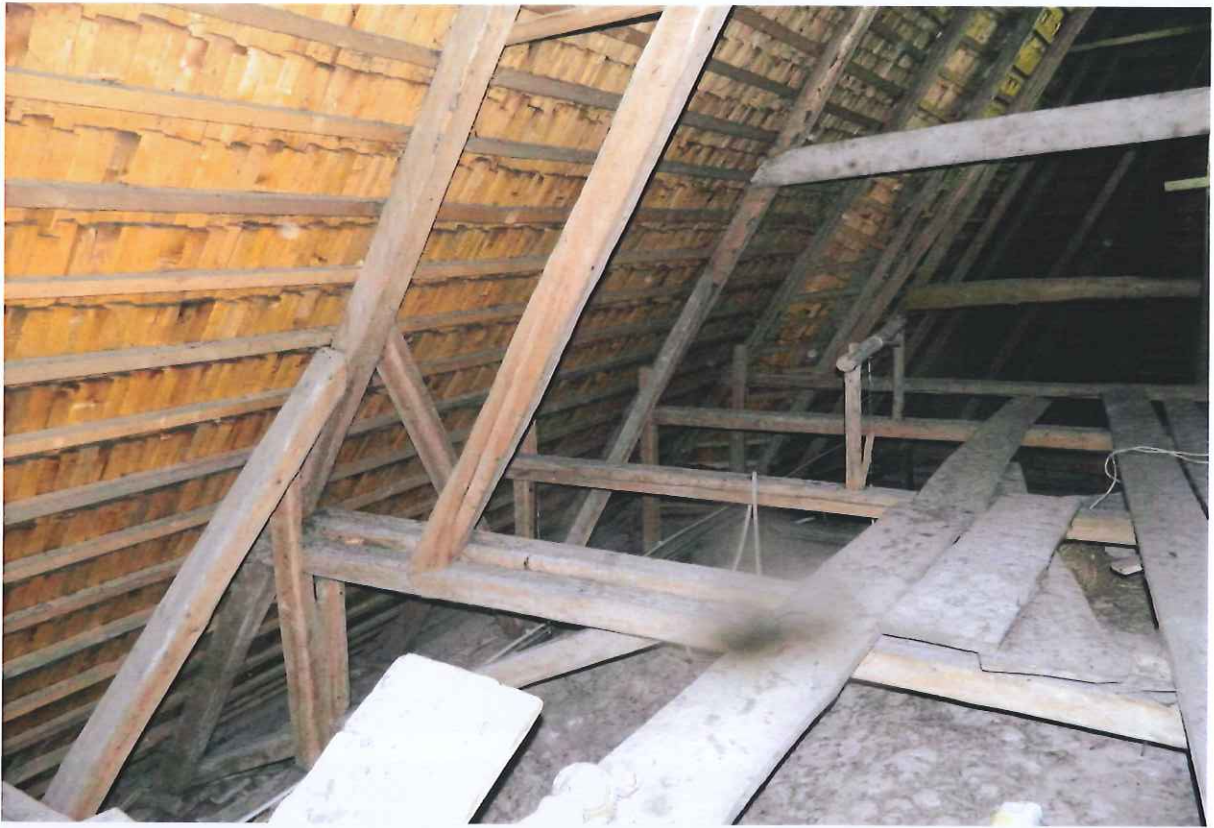
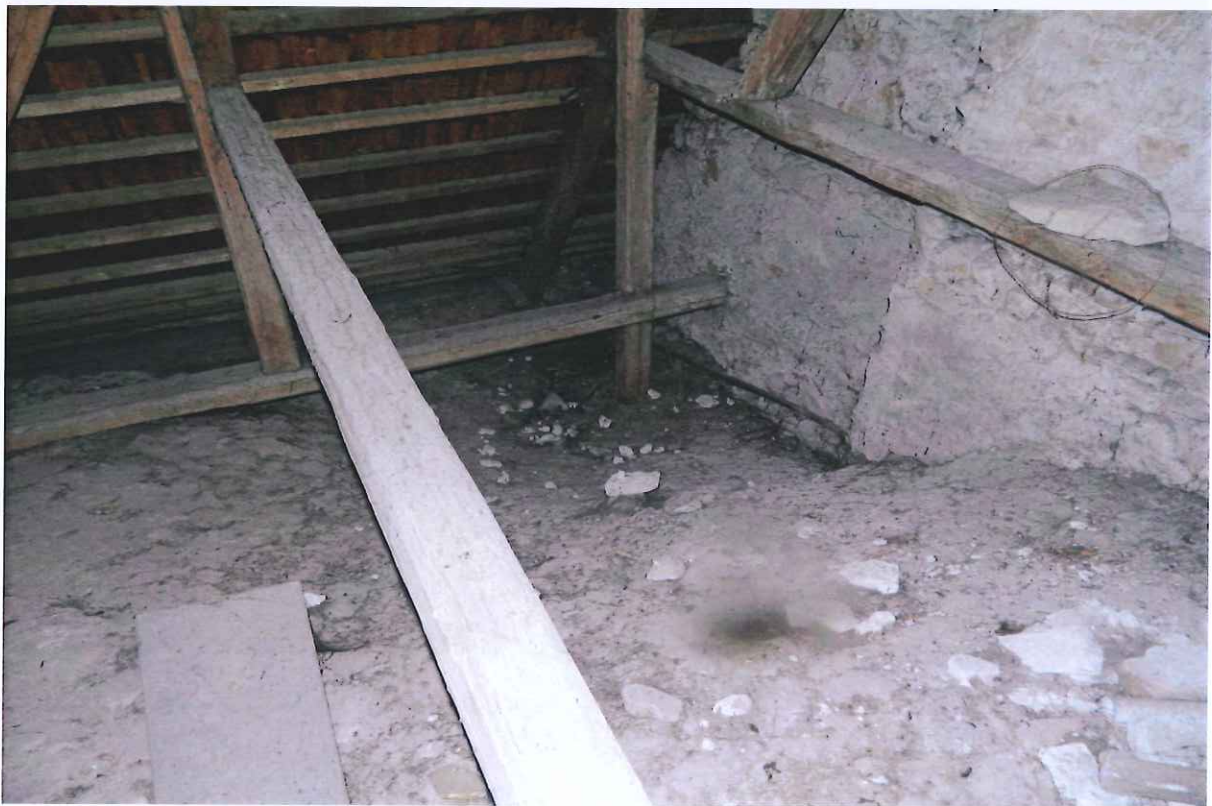
Fot. 10,11 – Więźba dachowa wymagająca prac konserwatorskich

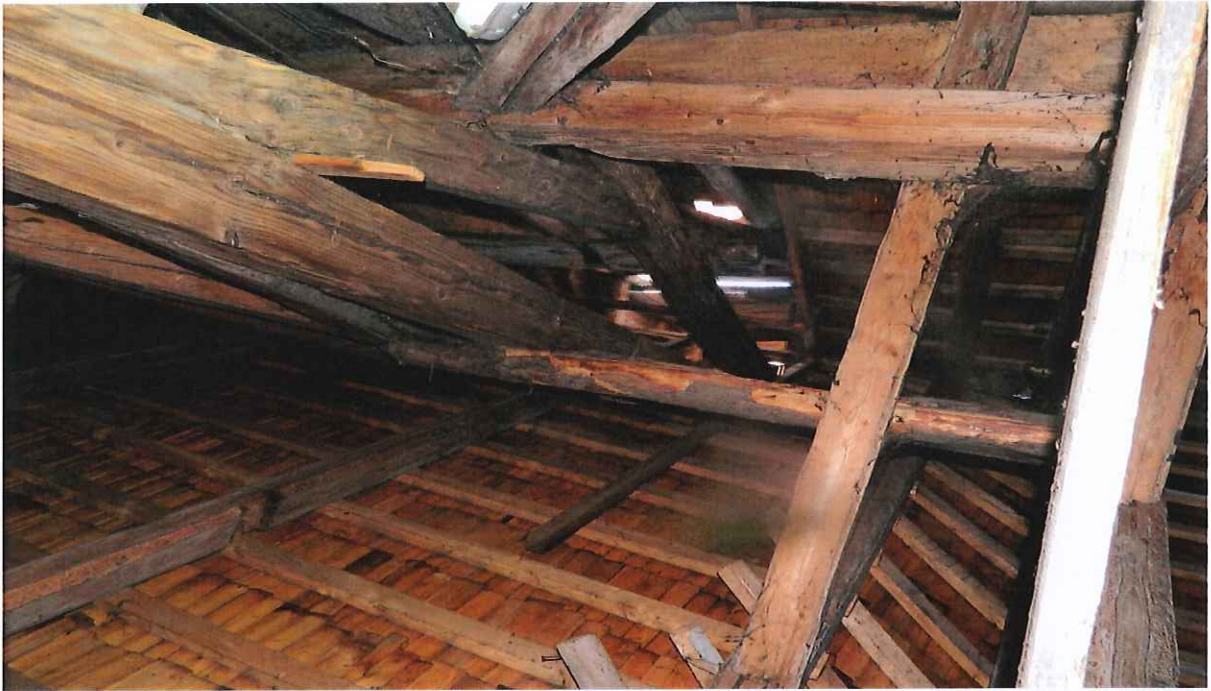
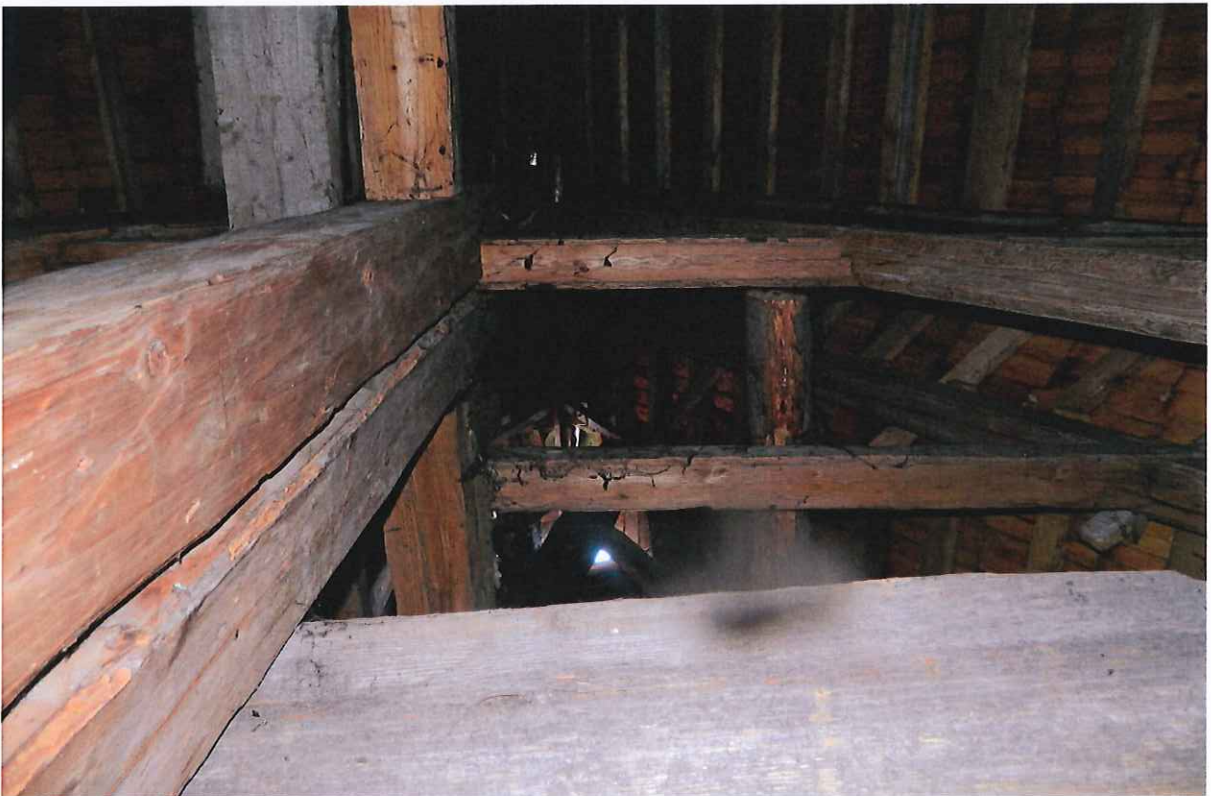
Fot. 12,13 – Wieżba dachowa wymagająca prac konserwatorskich

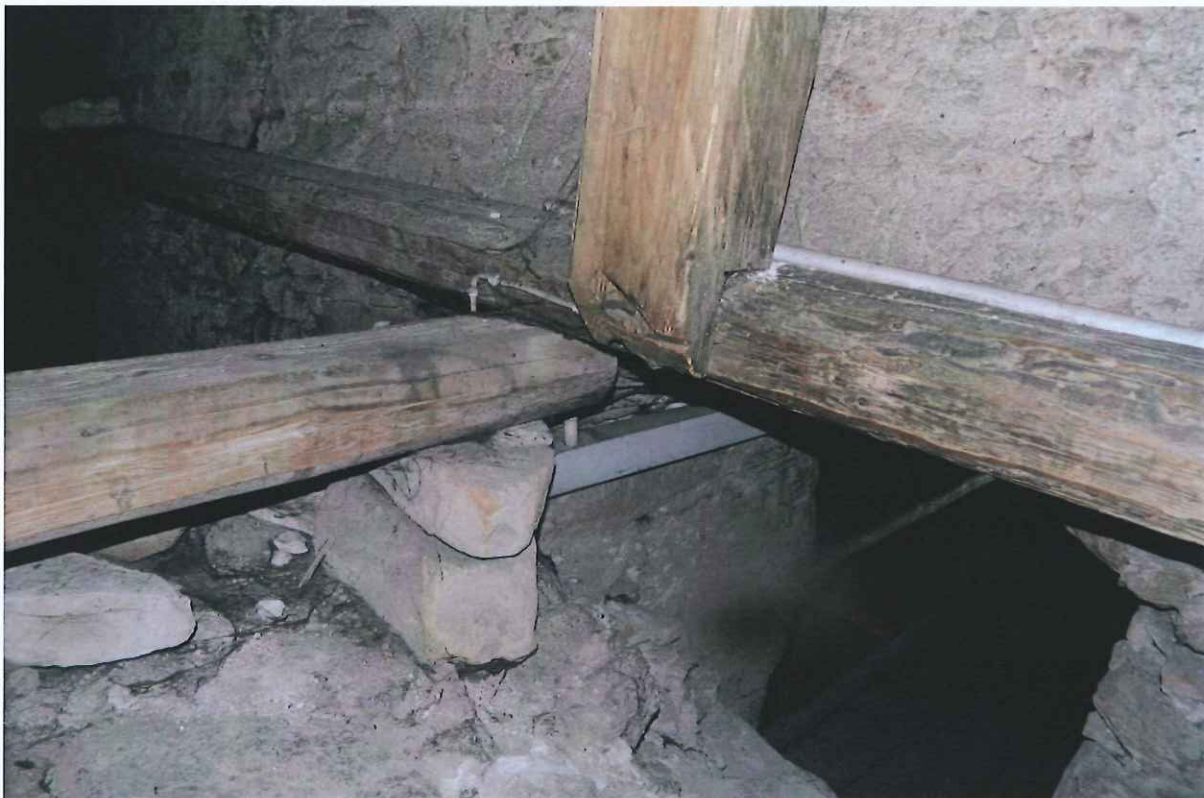
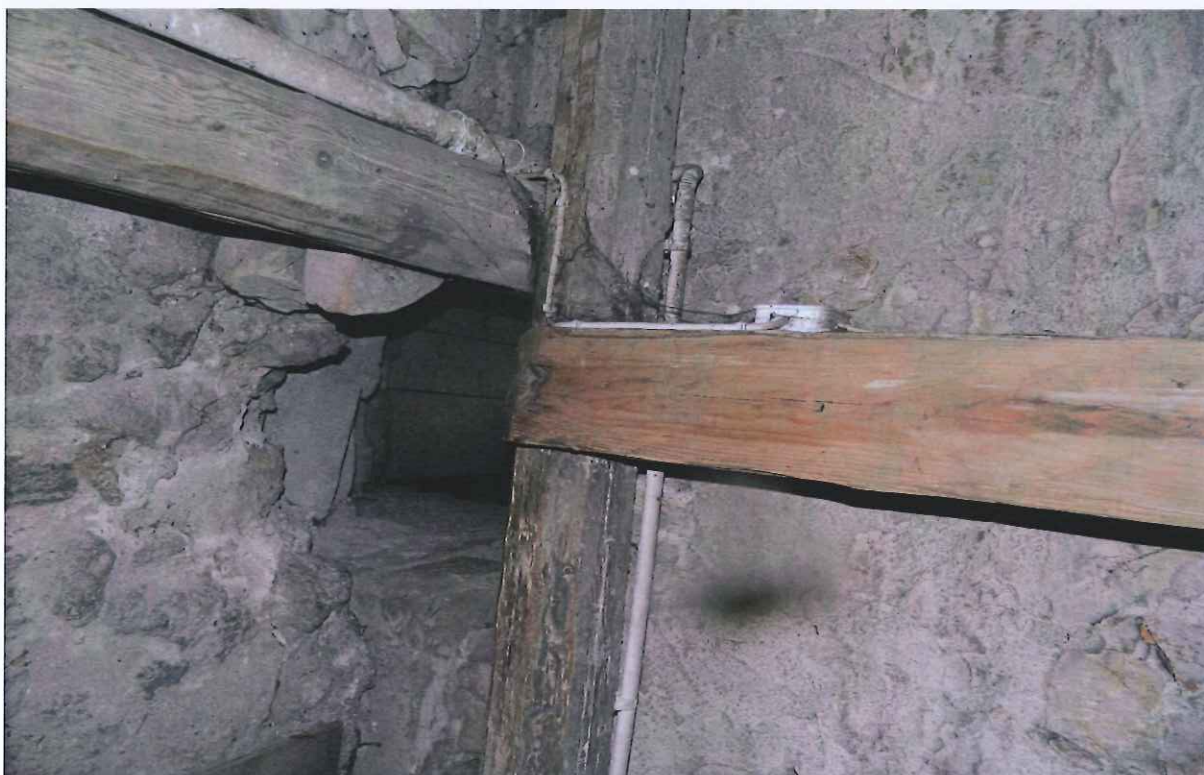
Fot. 14,15 – Więźba dachowa wymagająca prac konserwatorskich

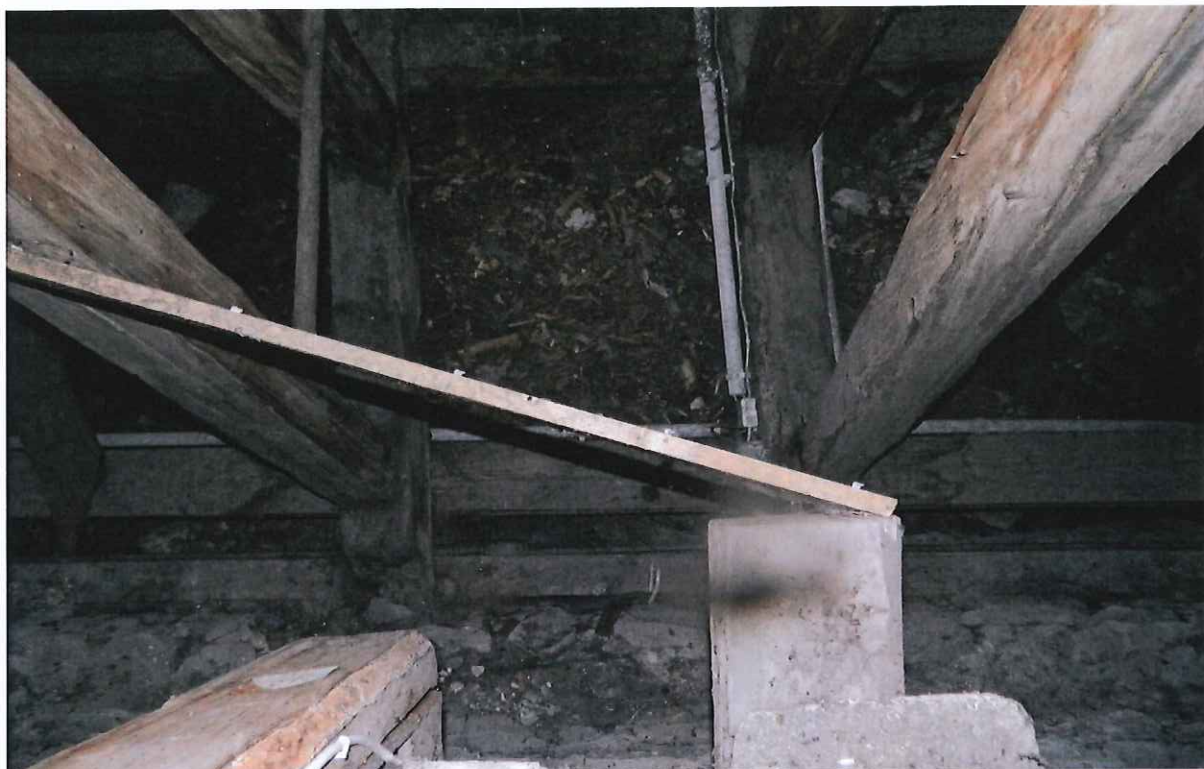
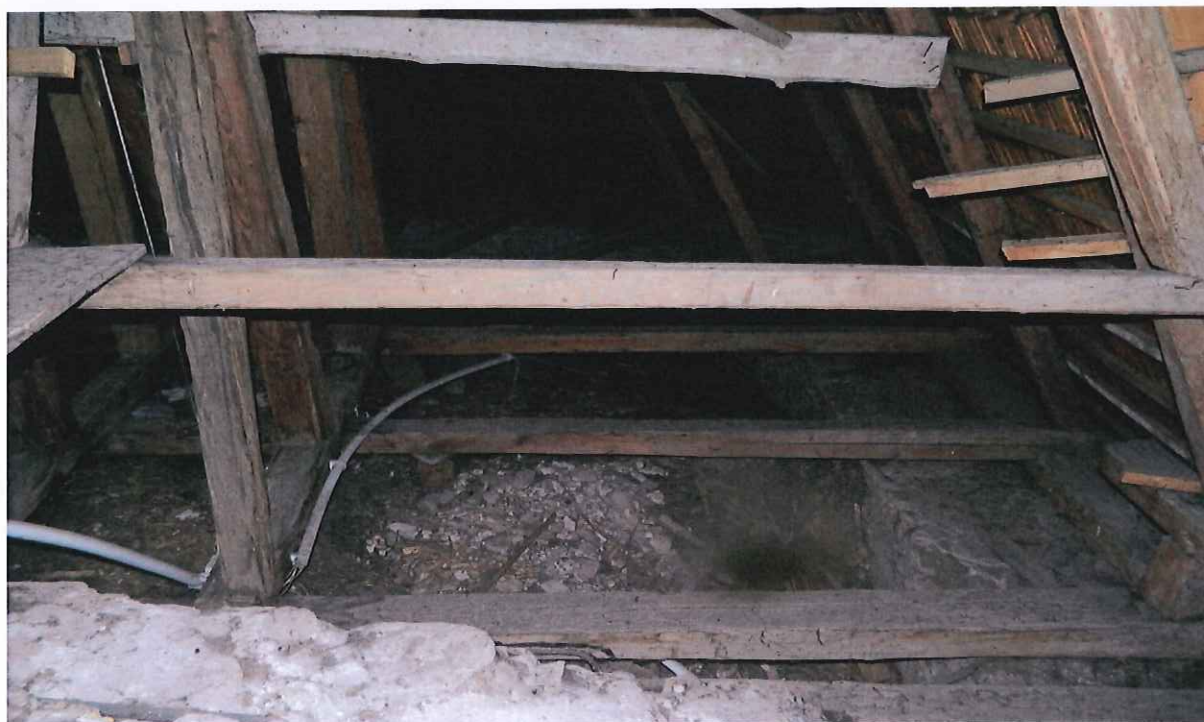
Fot. 16,17 – Więźba dachowa wymagająca prac konserwatorskich

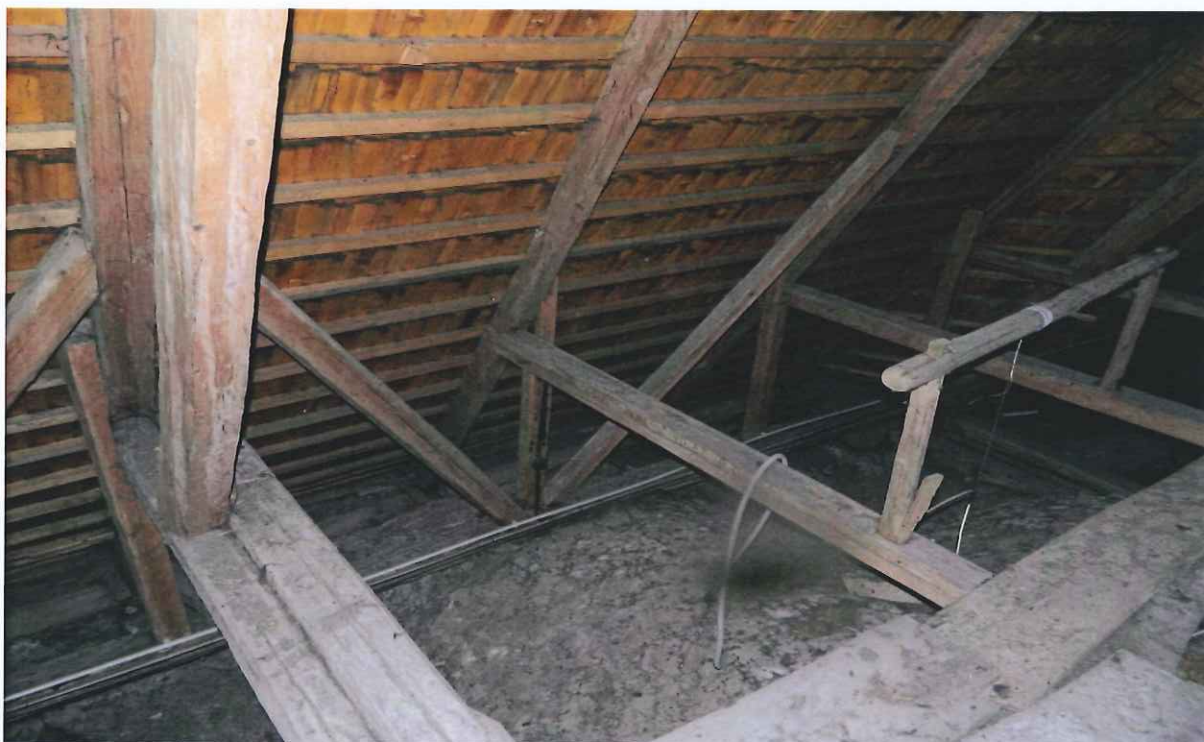
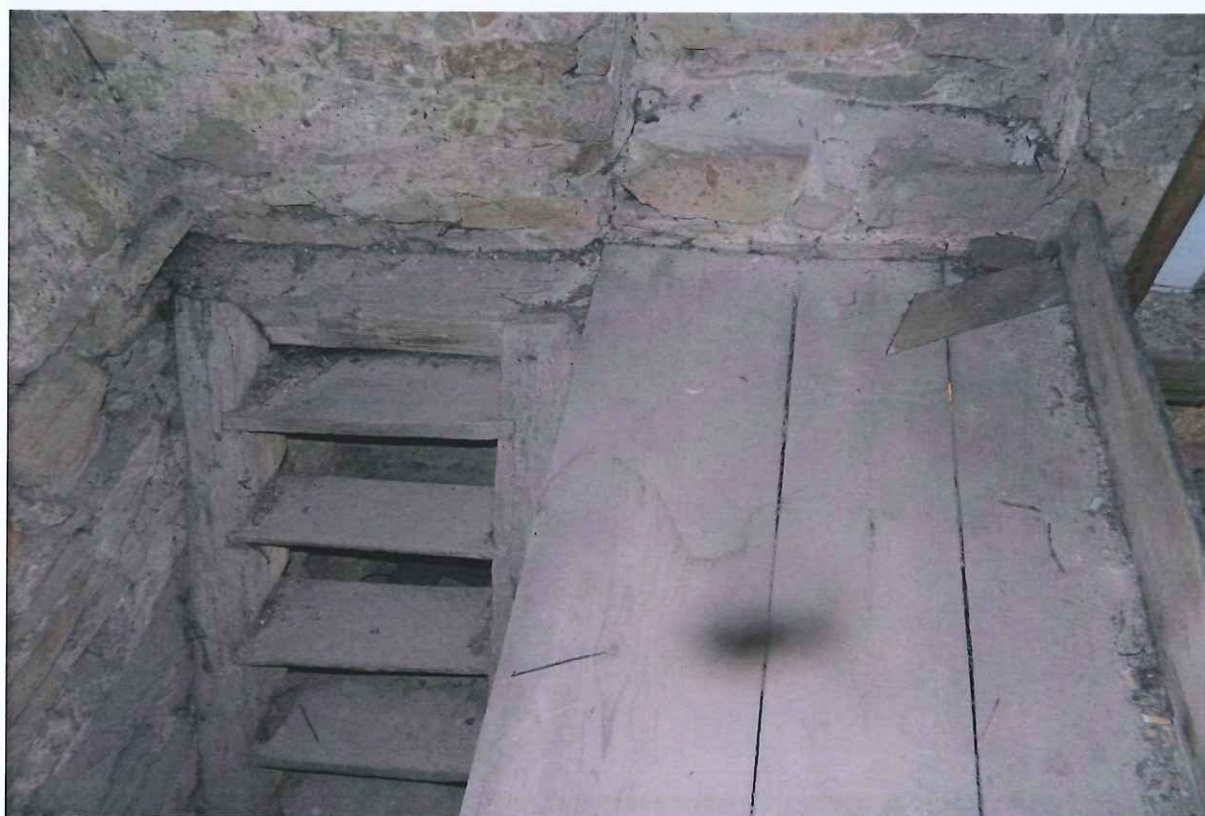
Fot. 18,19 – Więźba dachowa wymagająca prac konserwatorskich
