PROGRAM PRAC KONSERWATORSKICH
GONTOWEGO POKRYCIU DACHU
KOŚCIOŁA P.W. ŚW. MARCINA Z TOURS
W KRĘPACHACH

Opr. mgr Dorota Biedrońska - Krówka
Wrzesień 2022 r.

2. STAN ZACHOWANIA I PRZYCZYNY ZNISZCZEŃ OBIEKTU

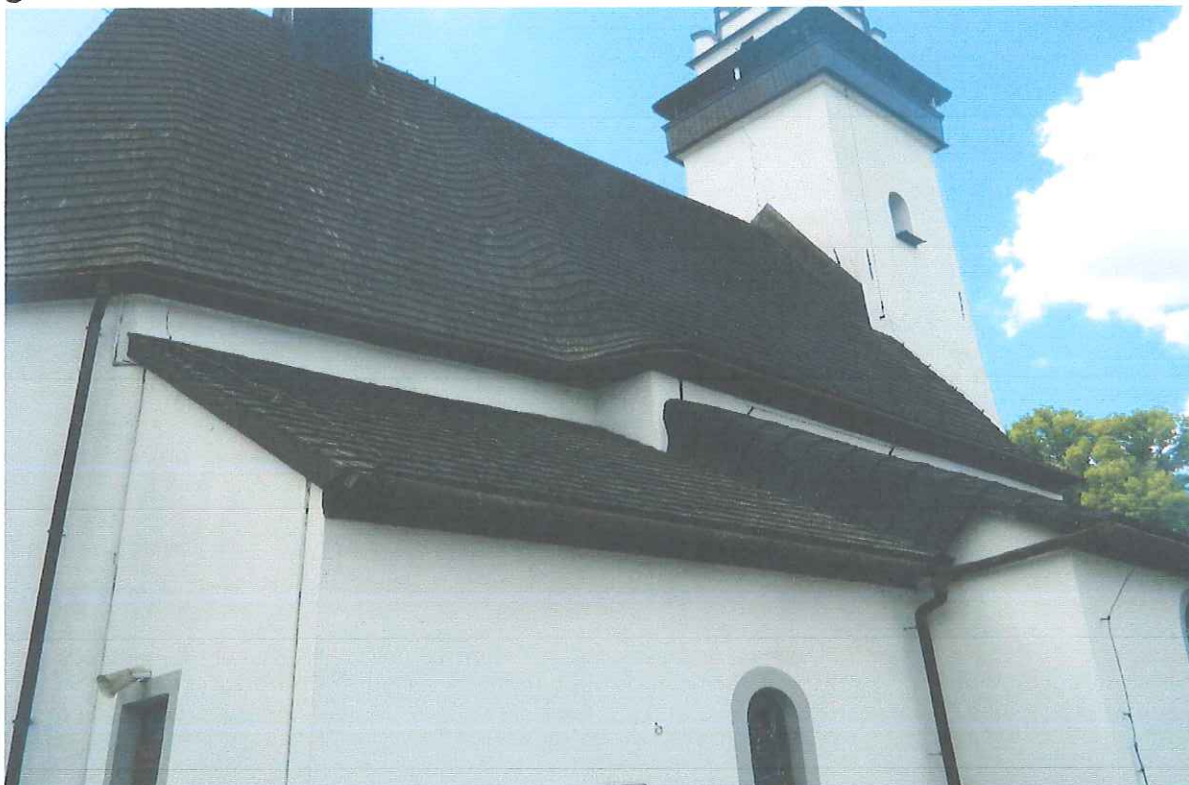
*Fot 1. Kępachy, kościół parafialny pw. św. Marcina, fragment dachu północnego.
Fot B. Kulka, lipiec 2022r.*

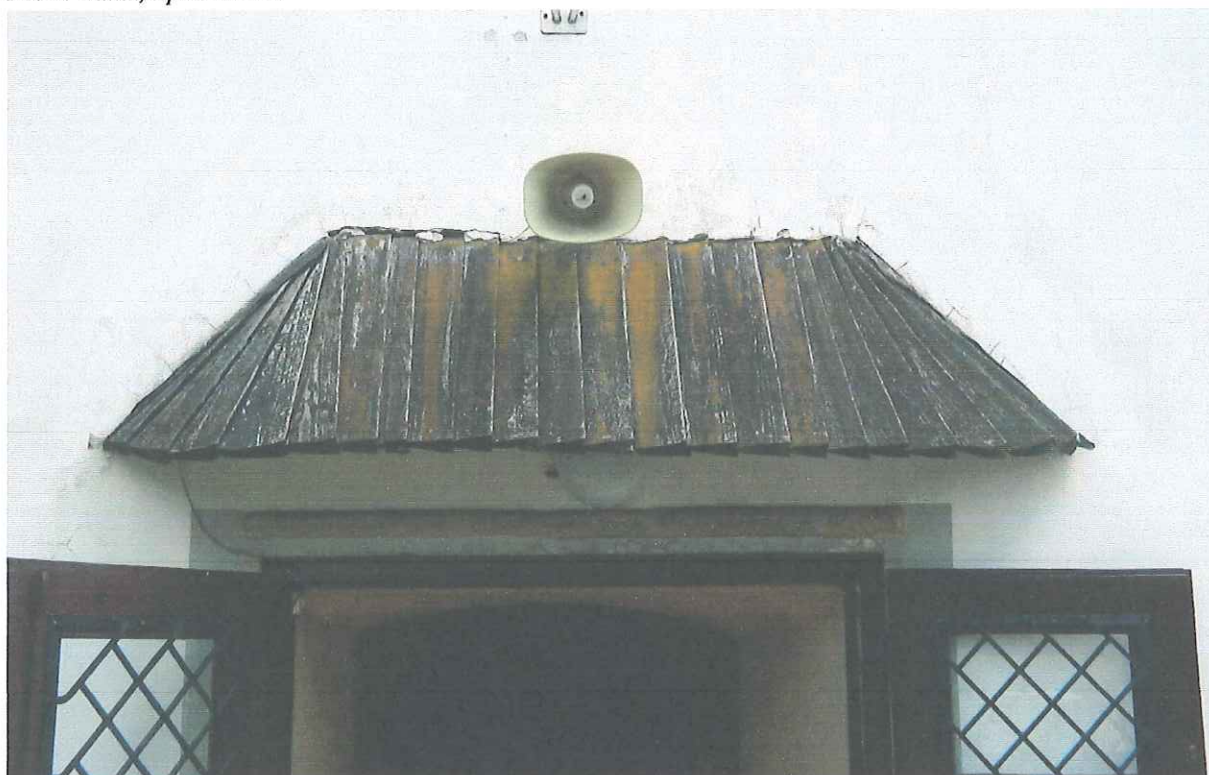
*Fot 2. Kępachy, kościół parafialny pw. św. Marcina, Zadaszenie nad wejściem .
Fot B. Kulka, lipiec 2022r.*

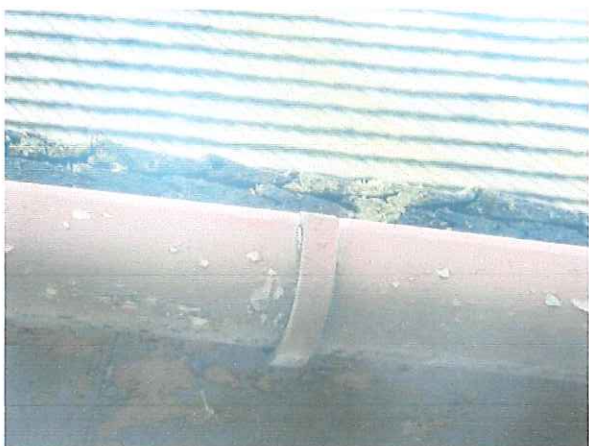
*Fot 3. Krępachy, kościół parafialny pw. św. Marcina, fragment dachu, widoczne zniszczone klepki.
Fot B. Kulka, lipiec 2022r.*

Stan zachowania **gontowego pokrycia dachu** jest bardzo zły. Stan techniczny drewna jest zadawalający, występują jednak ubytki mechaniczne. Miejscowo na klepkach pojawiają się oszczypania. Gwoździe mocujące uległy korozji, której produkty przeniosły się na drewno i w tych okolicach występują rdzawe i czarne przebarwienia. Największym zagrożeniem dla stanu gontów jest zielone przebarwienie i wykwity organizmów saprofitycznych, mchów i pleśni występujące na wszystkich połaciach dachu i daszku nad wejściem. Zmurszenie jest nie widoczne w częściach często opłukiwanych. Od strony południowej gonty są przesuszone. Same gonty są znacznie wyjąłowione, przesuszone, całkowicie pozbawione warstwy ochronnej, co owocuje zwiększoną nasiąkliwością drewna, dłuższym utrzymywaniem wilgoci w jego masie i wzmożoną aktywnością saprofitów. Na gontach występują oszczypania, rozszczypania i nieznaczące ubytki masy drewna. Widoczne są liczne

przebarwienia wynikające z zabrudzeń, zachlapań i korozji metalowych gwoździ. Miejscowe przebarwienia wynikają również z nierównomiernie rozłożonej warstwy ochronnej, lub miejscowego jej braku. Klepki są bardzo wyjąłowione i suche. W wielu miejscach klepki są bardzo zniszczone lub ich brak. Zaobserwowano liczne ubytki i braki klepek na wszystkich połaciach dachu.

Gonty zaatakowania przez saprofity i plechowce, zarówno ze względów technicznych jak i estetycznych należy poddać niezwłocznej renowacji lub całkowitej wymianie. Wskazana jest ich wymiana. Postępujący przyrost plechowców może doprowadzić do powstania zgnilizny drzewnej i degradacji materiału budulcowego. Przy pełnej wymianie gontów należy użyć materiału identycznego z zastanym (gonty najlepiej modrzewiowe łupane). Nowe gonty należy poddać dezynfekcji z prewencyjną dezynsekcją /*Preventol R-80*, zaimpregnować materiałami ogniotrwałymi /*Holzppot ecco*/ i zabezpieczyć dostępnymi środkami ochrony drewna na zewnątrz. Zabezpieczenie gontów proponuje się wykonać dziegiem /preparat antyseptyczny, doskonale impregnujący drewno, powszechnie używany w przeszłości, obecnie bardzo chętnie wykorzystywany w pracach konserwatorsko budowlanych w norweskiej architekturze drewnianej/, lub innym dostępnym, ogólnie stosowanym środkiem np. system *Sadolin*. Zabiegi prewencyjne przyczynią się do poprawy właściwości drewna, przedłużą jego trwałość i bezwzględnie dodatnio wpłyną na estetykę całego obiektu. Łacenie winno być wymienione w zakresie ograniczonym do łat bardzo zniszczonych, nie spełniających swej funkcji. Gwoździe powinny być przykryte przez znajdujące się nad nimi rzędy gontów. Należy przeglądać wywietrzniki i oczyścić je, w razie potrzeby poprawić wentylację. Należy dokonać przeglądu obróbek blacharskich i rynien, instalacji odgromowych i uziomów. Po przeprowadzonych pracach konserwatorskich kolorystyka gontów winna być zbliżona do zastanej.

Gontowe pokrycie dachu jest ogólnie w tak złym stanie, że najlepszym rozwiązaniem byłaby wymiana całego pokrycia dachu wraz z wymianą bardzo zniszczonych łąt.

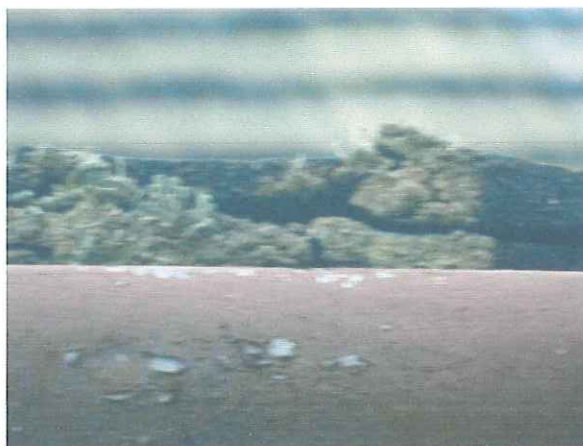
*Fot 4. Krępachy, kościół parafialny pw. św. Marcina, fragment dachu, widoczne zniszczone klepki.
Fot B. Kulka, lipiec 2022r.*

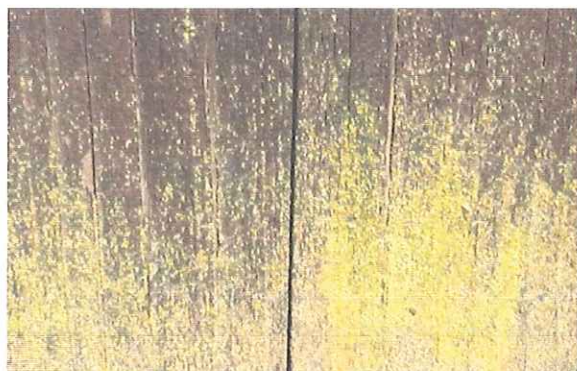
Na wszystkich połaciach występują przebarwienia drewna wynikające z przesuszenia (nadmierne nasłonecznienie), wypłukania wynikające z zalewania wodą opadową.

Największym zagrożeniem dla stanu gontów jest zielone przebarwienie i wykwyty organizmów saprofitycznych, mchów i pleśni występujące na wszystkich gontach. Zmurszenie nie jest widoczne w częściach często opłukiwanych. Na pokryciu dachu stwierdzono powierzchniowy rozkład brunatny i zwiertzenie substancji drzewnej - rozkład szary. Na północnym płacie dachu występują glony.

*Fot 5. Krępachy, kościół parafialny pw. św. Marcina, fragment dachu, widoczne przebarwienia organiczne.
Fot B. Kulka, lipiec 2022r.*

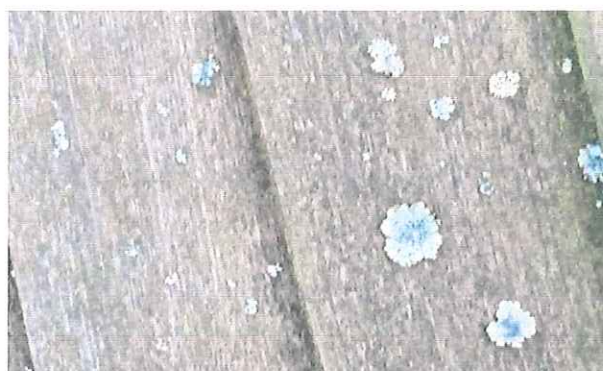
Po stronie północnej zaobserwowano znaczną biodegradację tkanki drzewnej wynikającą z porażenia drewna przez grzyby domowe i glony. Widoczne też jest obluźnianie deszczulek i wynikające z tego przesunięcia. Gwoździe mocujące uległy korozji, której produkty przeniosły się na drewno i w tych okolicach występują rdzawe przebarwienia.

*Fot 6. Krępachy, kościół parafialny pw. św. Marcina, fragment dachu, widoczne wykwyty grzybow.
Fot B. Kulka, lipiec 2022r.*

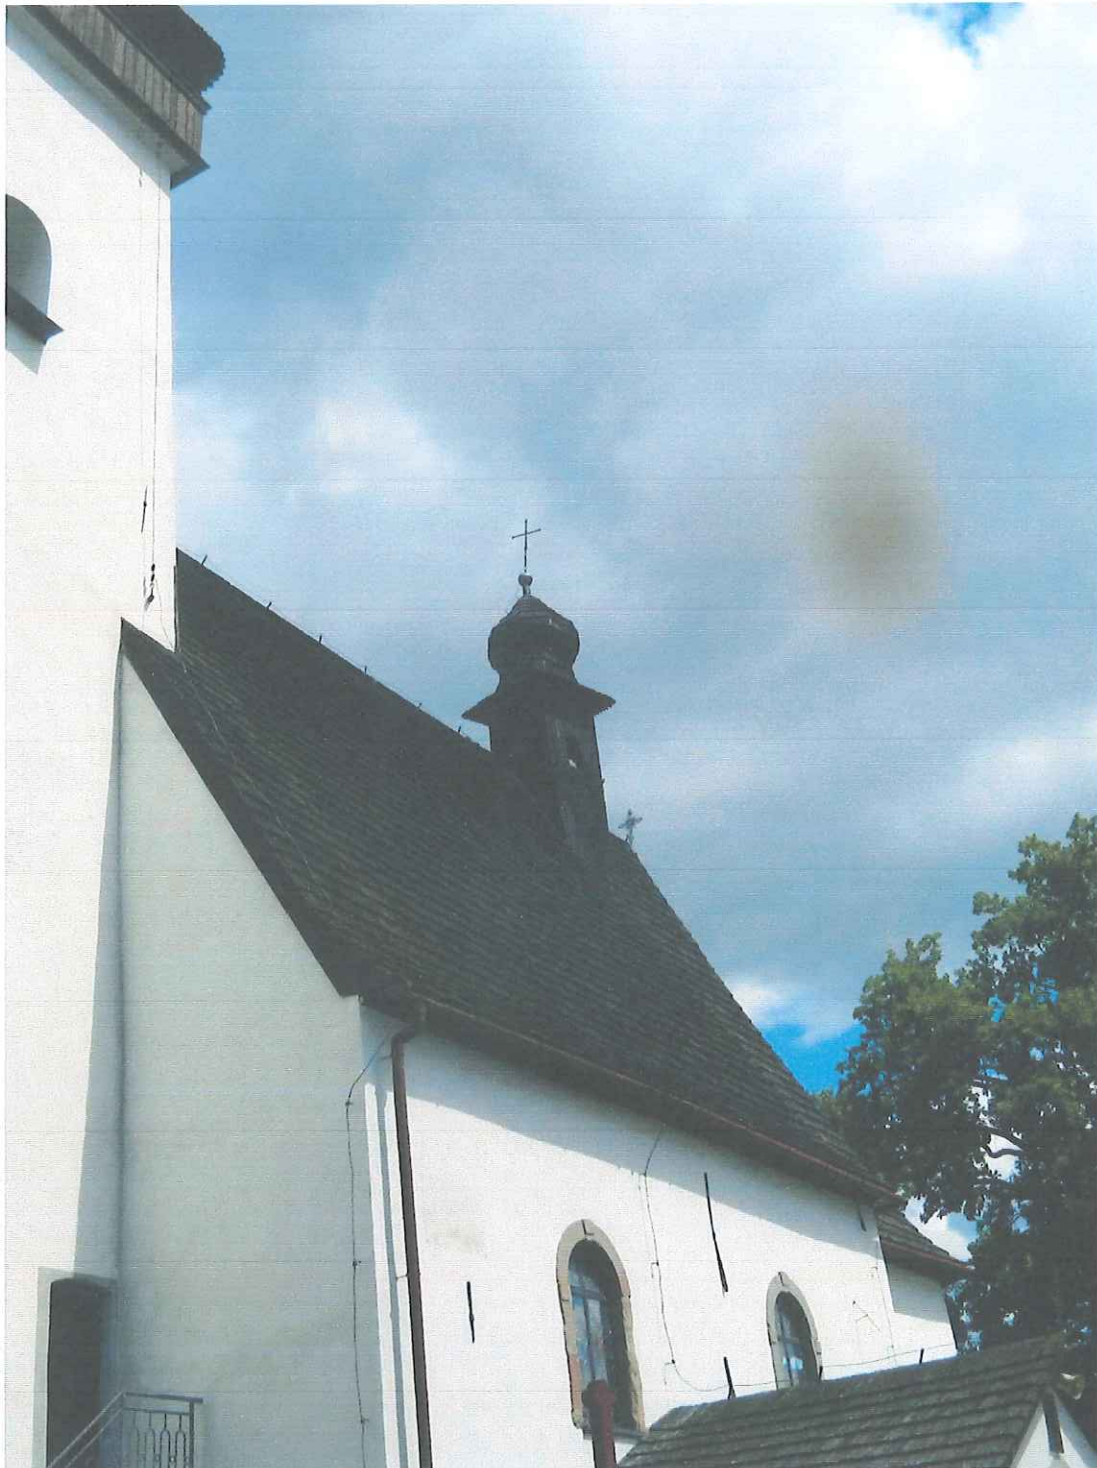
*Fot 1. Krępachy, kościół parafialny pw. św. Marcina. Fragmenty gontowego pokrycia dachu .
Fot B. Kulka, lipiec 2022r.*

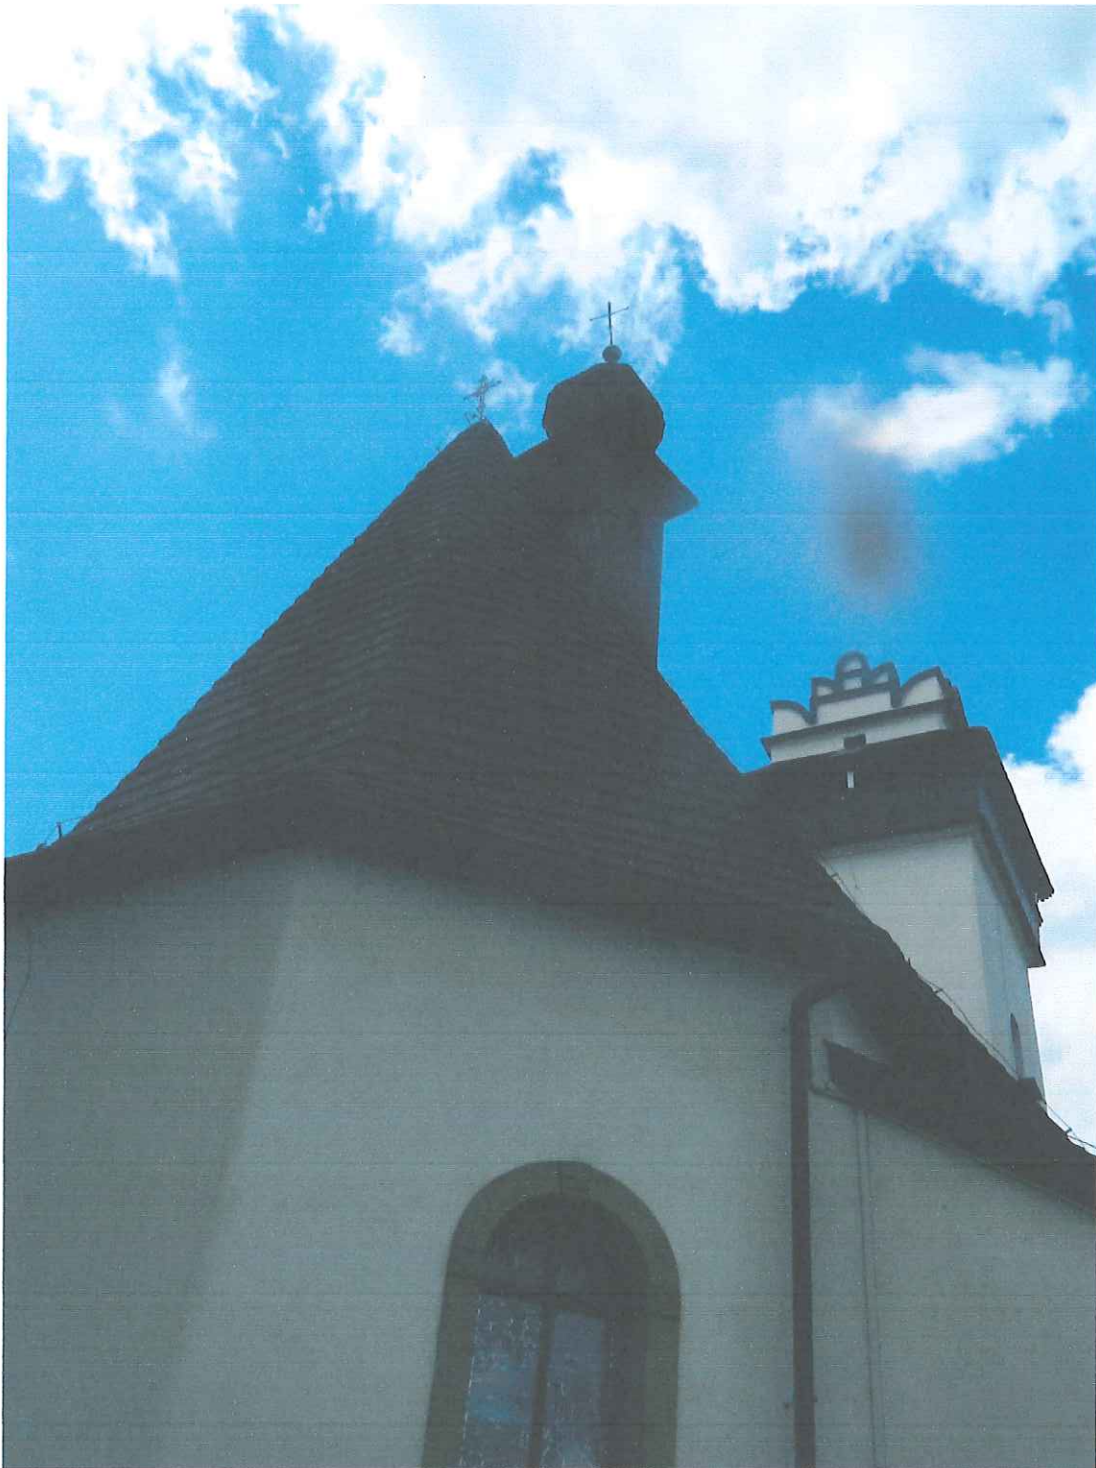
*Fot 2. Kępachy, kościół parafialny pw. św. Marcina. Fragmenty gontowego pokrycia dachu .
Fot B. Kulka, lipiec 2022r.*

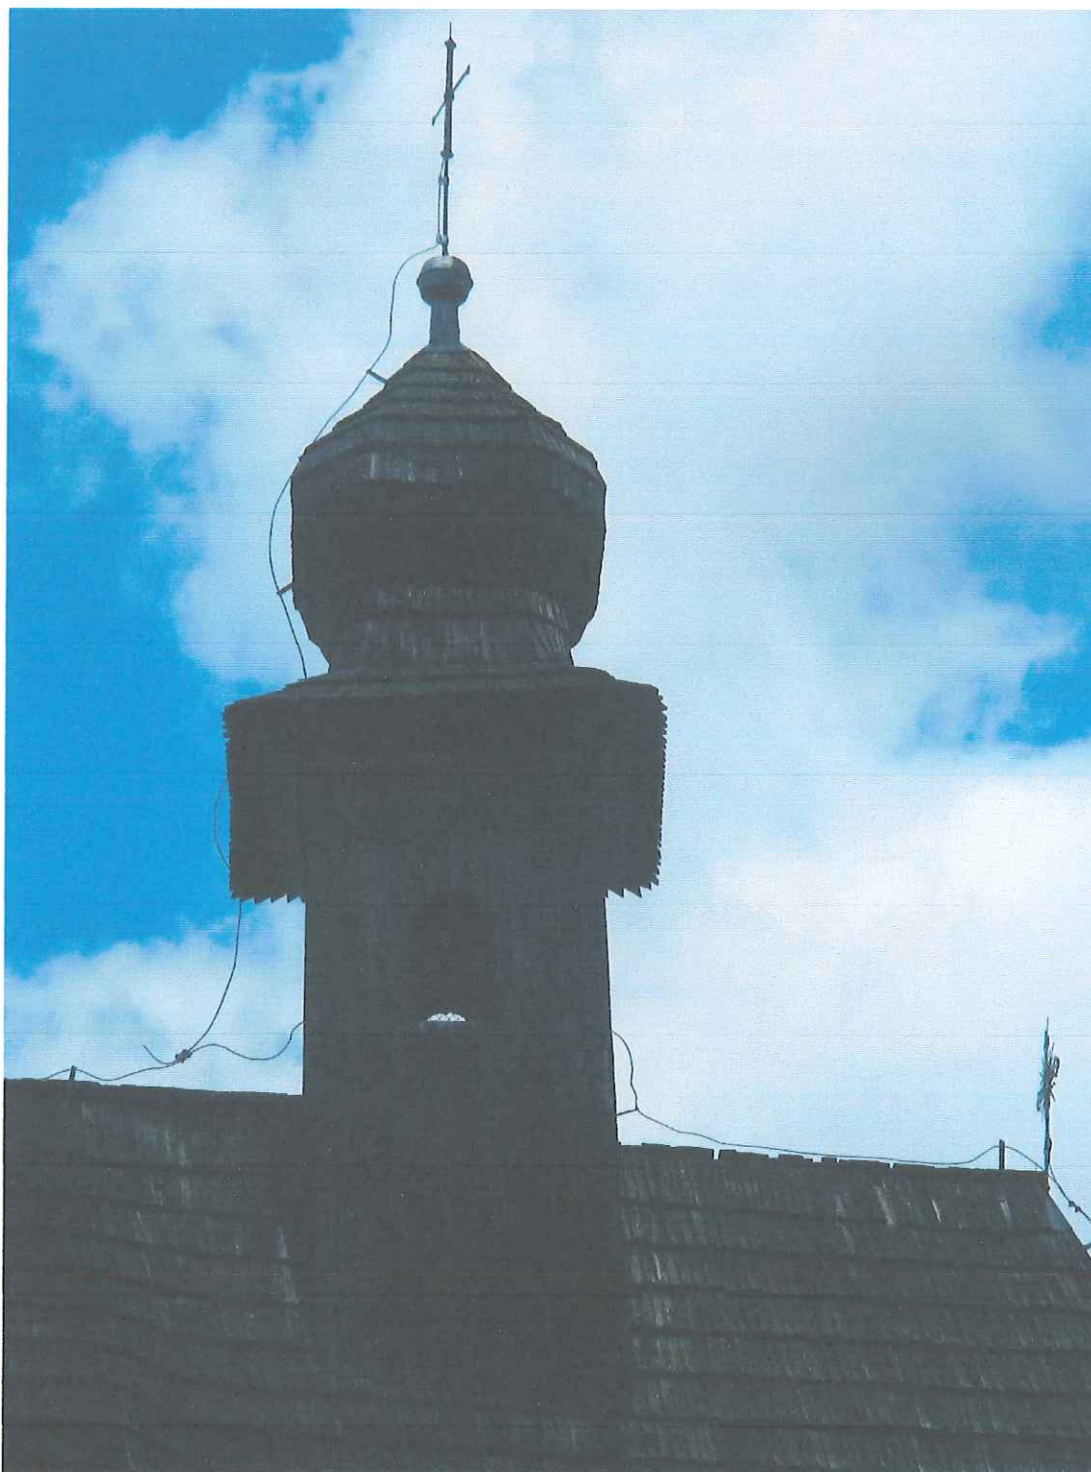
*Fot 3. Krępachy, kościół parafialny pw. św. Marcina. Fragmenty gontowego pokrycia dachu .
Fot B. Kulka, lipiec 2022r*

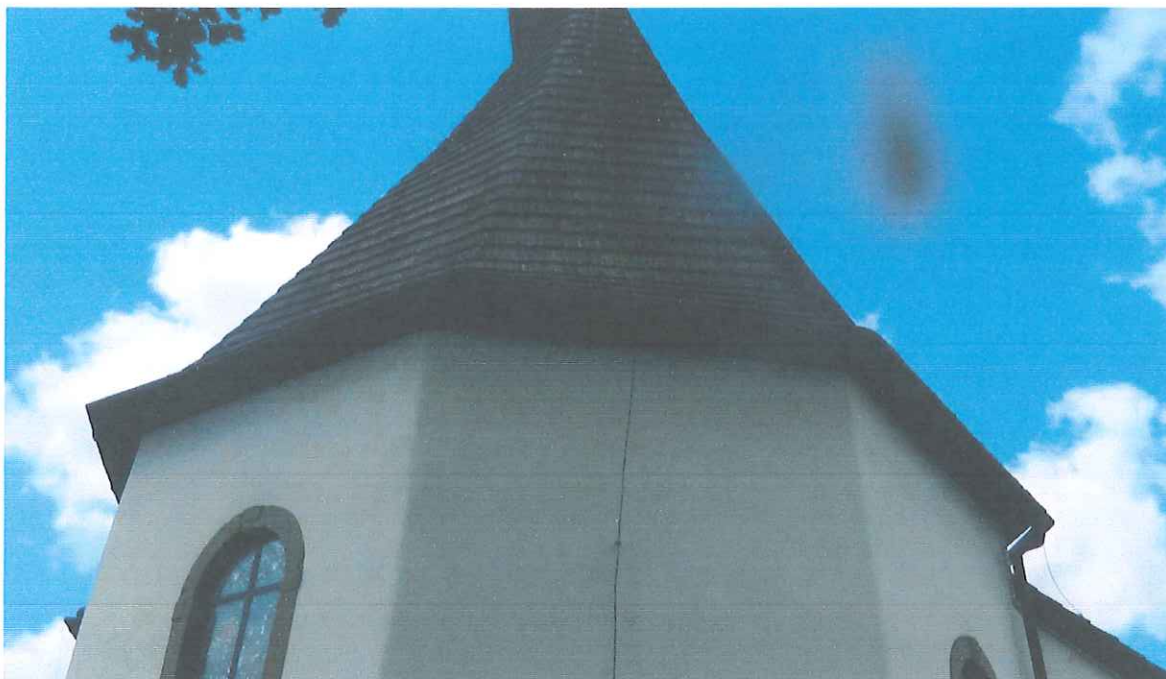
*Fot 4. Krępachy, kościół parafialny pw. św. Marcina. Fragmenty gontowego pokrycia dachu .
Fot B. Kulka, lipiec 2022r.*

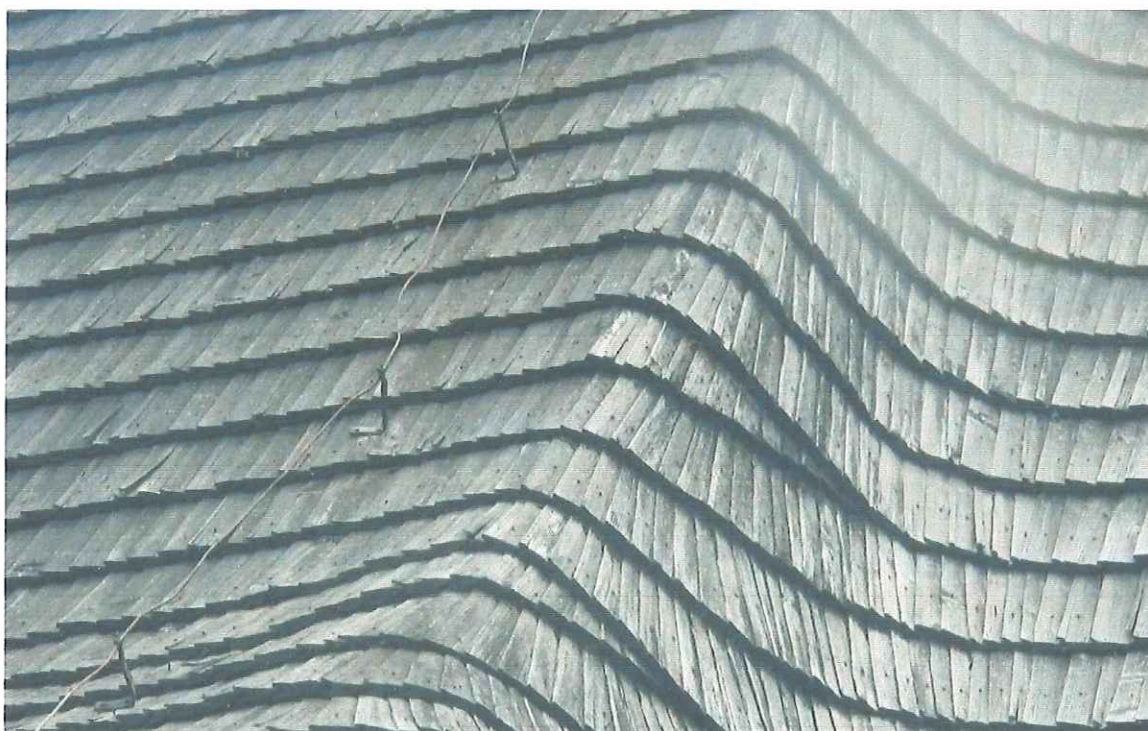
*Fot 5. Krępachy, kościół parafialny pw. św. Marcina. Fragmenty gontowego pokrycia dachu .
Fot B. Kulka, lipiec 2022r.*

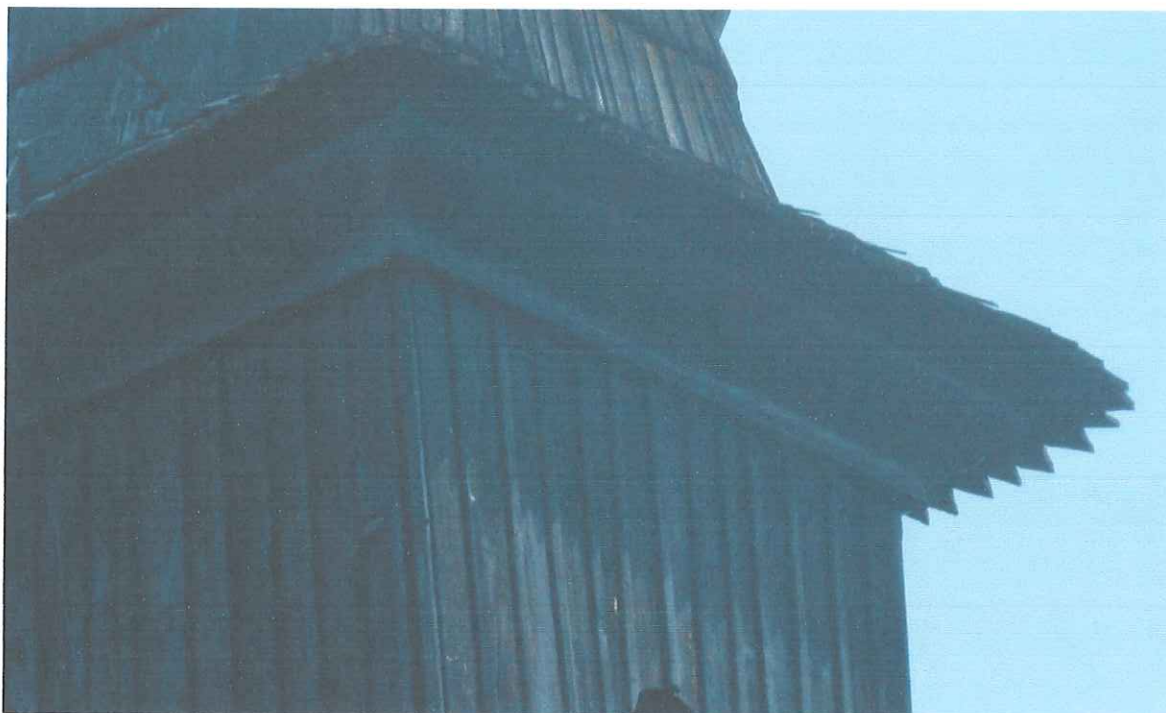
*Fot 6. Kępachy, kościół parafialny pw. św. Marcina. Fragmenty gontowego pokrycia dachu .
Fot B. Kulka, lipiec 2022r*

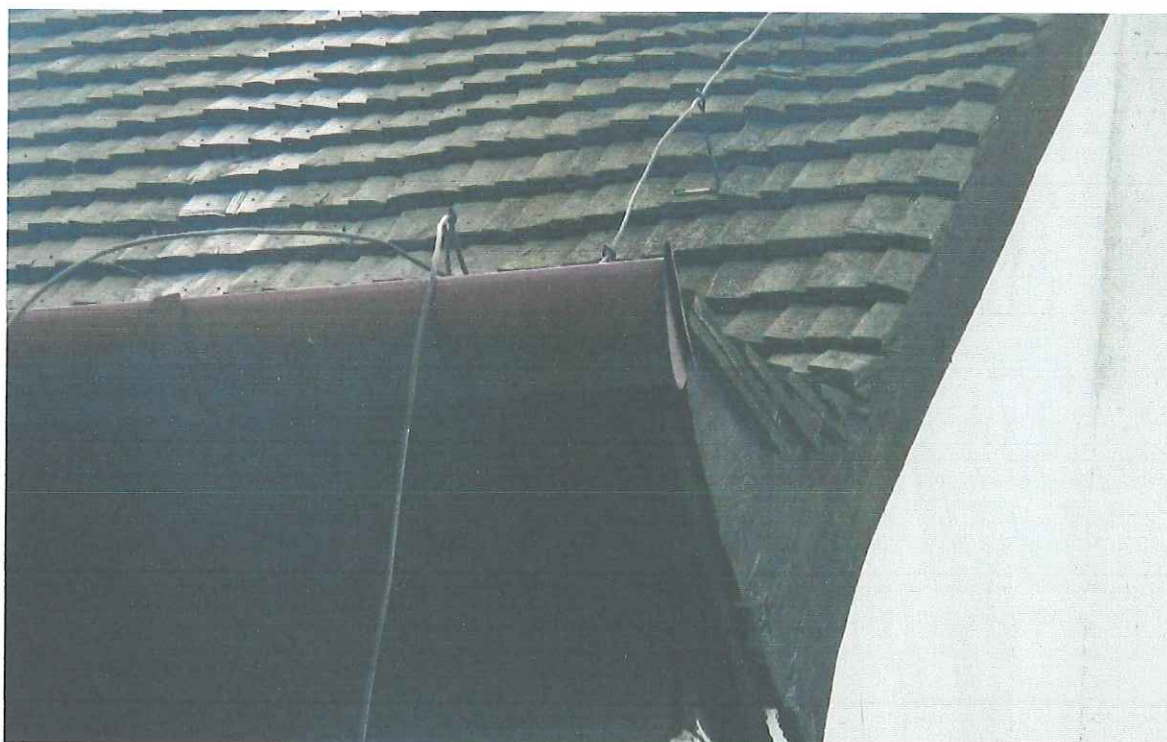
*Fot42. Kępachy, kościół parafialny pw. św. Marcina. Fragmenty gontowego pokrycia dachu .
Fot B. Kulka, lipiec 2022r*
