**KOŚCIÓŁ P.W. ŚW. MARCINA**  
**REMONT POKRYCIA GONTOWEGO KOŚCIOŁA**  
**34-433 KREMPACHY ,UL. KAMIENIEC 25**  
**DZ.NR 309 OBRĘB KREMPACHY**  
**Parafia Rzymskokatolicka**  
**P.W. ŚW.MARCINA W KREMPACHACH UL.KAMIENIEC NR 25**

**P . U . P****PROJEKT ARCHITEKTONICZNO - BUDOWLANY**

**PB ARCHITEKTURA** --REMONT WIĘZBY DACHOWEJ Z WYMIANA  
GONTOWEGO POKRYCIA DACHU W POSTACI GONTU ŁUPANEGO  
,POŁOŻONEGO NA ŁATACH DREWNIANYCH METODĄ GWOŹDZIOWANIA W  
KOŚCIELE PW. ŚWIĘTEGO MARCINA  
OBIEKCIE WPISANYM DO REJESTRU ZABYTKÓW POD NR A-749/94 Z 26.06.1994  
(NS) { A-876 M}, Z UWAGI NA ZŁY STAN TECHNICZNY

**PROJEKT ARCHITEKTONICZNO - KONSERWATORSKI REMONTU-RENOWACJI  
WIEŻBY DACHOWEJ Z WYMIANĄ GONTOWEGO POKRYCIA DACHU W POSTACI GONTU  
LUPANEGO ,POŁOŻONEGO NA LATACH DREWNIANYCH METODĄ GWOŹDZIOWANIA,  
WRAZ Z DOCIEPLENIEM SKLEPIENIA  
W KOŚCIELE pw ŚW. MARCINA W KREMPACHACH**

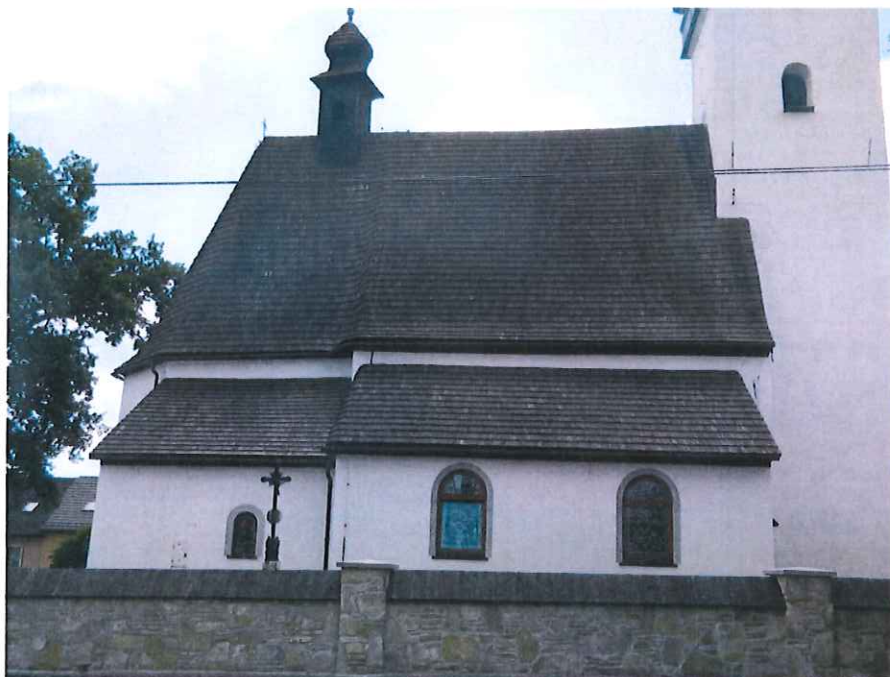
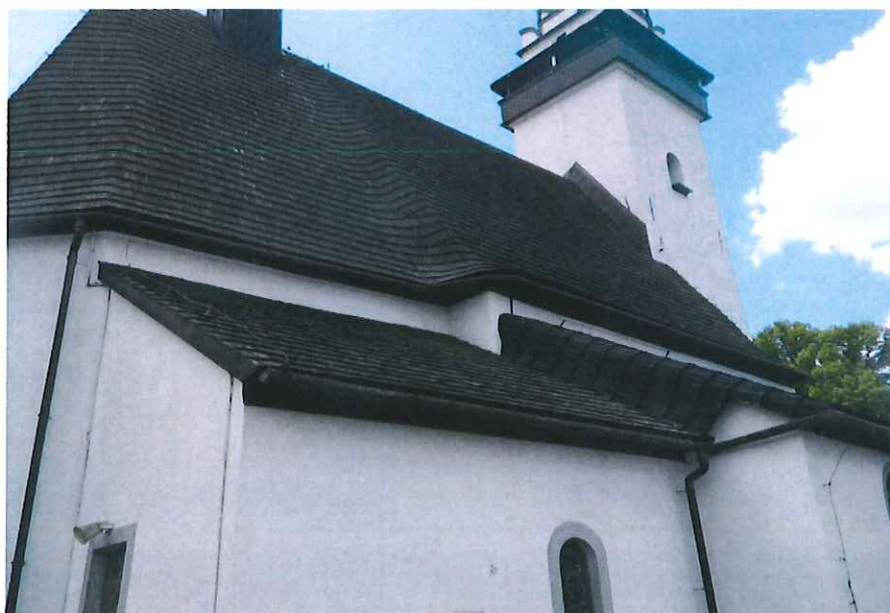
- na goncie po stronie północnej i częściowo zachodniej pojawiły się wykwity glonowe, które naruszają jego wytrzymałość powierzchniową
- gwoździowanie gontów w wyniku podrywu wiatrów odpaja się, gdyż użyto gwoździe gładkie, a nie skęcane lub zahakowane, uniemożliwiające wysuwanie się.
- w wielu miejscach dostrzeżono oderwanie się pojedynczych gontów, przez co następuje penetracja w przestrzeń strychową wody opadowej i śniegu

Stan istniejący połaci dachowych w 07. 2022 roku ilustrują poniższe zdjęcia :

Widoczne ślady glonów i zniszczenia gontu –elewacja północna

Reasumując ,ze względu na dobrostan obiektu zaleca się wymianę całkowitą istniejącego pokrycia gontowego ,który ma ok.40 lat na identyczny !

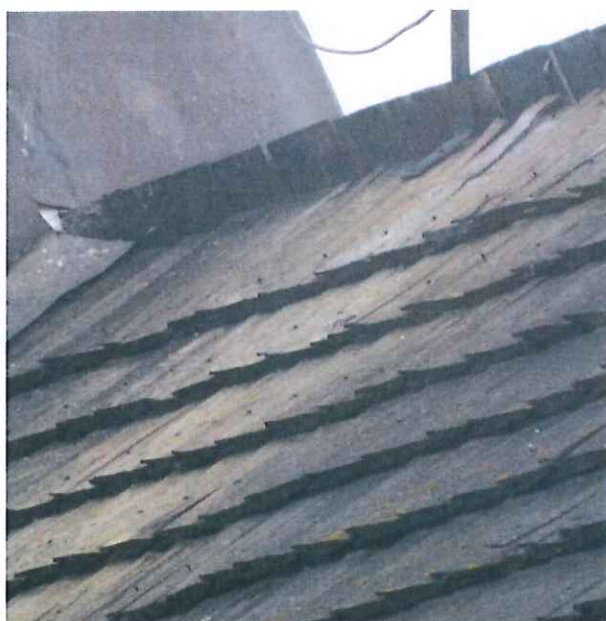
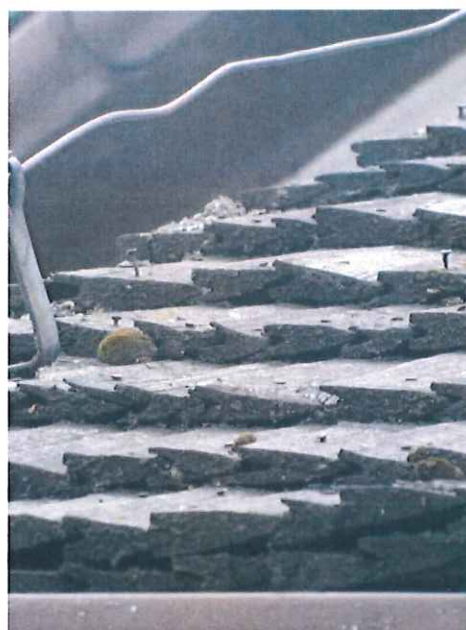
W poniższych zdjęciach widać naderwane gwoździe oraz wypadnięte gonty

Gonty pokrycia dachowego uległy porażeniu i lokalnemu zniszczeniu przez grzyby rozkładu szarego z rodziny *Chaetomium globosum* z IV grupy szkodliwości (pleśń) oraz saprofity i plechowce — charakter występowania grzybów, rozwój aktywny; • ponadto stwierdzono lokalne ogniska porażenia przez *Kołatka upartego* (*Anobium pertinax*) z I grupy szkodliwości — charakter występowania lokalny, żer aktywny. !!!

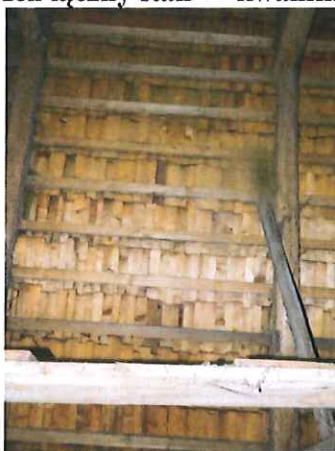
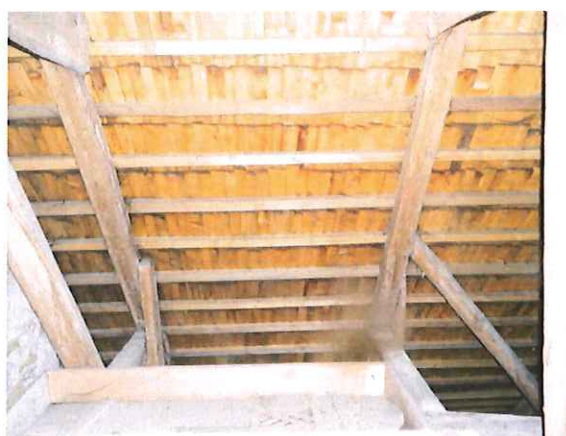
**Badając stan istniejący gontów należy stwierdzić, iż ich stan zachowania od wewnątrz dachu Kościoła jest dość dobry , natomiast od zewnątrz z uwagi na brak bieżącej konserwacji trzeba podjąć prace restauracyjno – budowlane.**

## Stan gontów od wewnątrz dachu Kościoła

**Ich łączny stan – kwalifikuje się do całkowitej wymiany .**
