PROGRAM PRAC KONSERWATORSKICH
GONTOWEGO POKRYCIU DACHU
KOŚCIOŁA P.W. ŚW. MARCINA Z TOURS
W KRĘPACHACH

Opr. mgr Dorota Biedrońska - Krówka
Wrzesień 2022 r.

2. STAN ZACHOWANIA I PRZYCZYNY ZNISZCZEŃ OBIEKTU

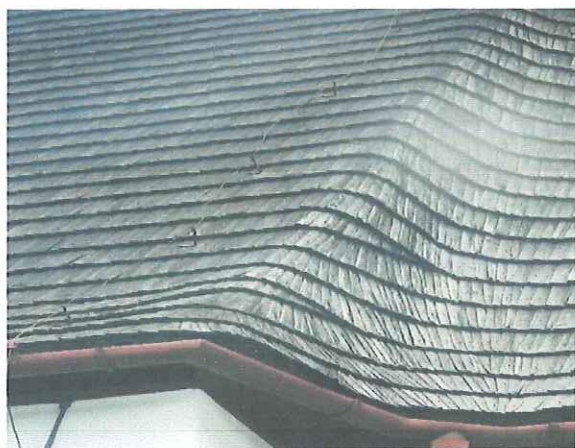
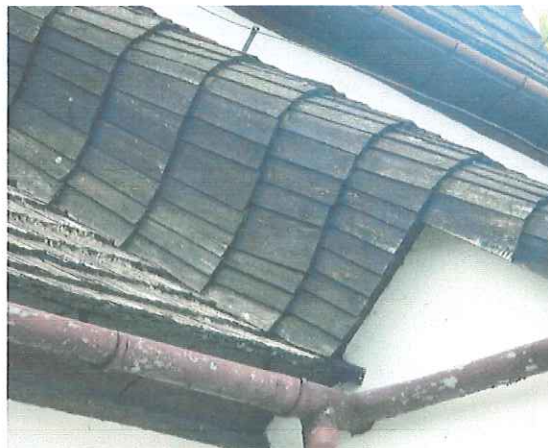
Stan zachowania **gontowego pokrycia dachu** jest bardzo zły. Stan techniczny drewna jest zadawalający, występują jednak ubytki mechaniczne. Miejscowo na klepkach pojawiają się oszczypania. Gwoździe mocujące uległy korozji, której produkty przeniosły się na drewno i w tych okolicach występują rdzawe i czarne przebarwienia. Największym zagrożeniem dla stanu gontów jest zielone przebarwienie i wykwity organizmów saprofitycznych, mchów i pleśni występujące na wszystkich połaciach dachu i daszku nad wejściem. Zmurszenie jest nie widoczne w częściach często opłukiwanych. Od strony południowej gonty są przesuszone. Same gonty są znacznie wyjąłowione, przesuszone, całkowicie pozbawione warstwy ochronnej, co owocuje zwiększoną nasiąkliwością drewna, dłuższym utrzymywaniem wilgoci w jego masie i wzmożoną aktywnością saprofitów. Na gontach występują oszczypania, rozszczypania i nieznaczące ubytki masy drewna. Widoczne są liczne

przebarwienia wynikające z zabrudzeń, zachlapań i korozji metalowych gwoździ. Miejscowe przebarwienia wynikają również z nierównomiernie rozłożonej warstwy ochronnej, lub miejscowego jej braku. Klepki są bardzo wyjąłowione i suche. W wielu miejscach klepki są bardzo zniszczone lub ich brak. Zaobserwowano liczne ubytki i braki klepek na wszystkich połaciach dachu.

Gonty zaatakowania przez saprofity i plechowce, zarówno ze względów technicznych jak i estetycznych należy poddać niezwłocznej renowacji lub całkowitej wymianie. Wskazana jest ich wymiana. Postępujący przyrost plechowców może doprowadzić do powstania zgnilizny drzewnej i degradacji materiału budulcowego. Przy pełnej wymianie gontów należy użyć materiału identycznego z zastanym (gonty najlepiej modrzewiowe łupane). Nowe gonty należy poddać dezynfekcji z prewencyjną dezynsekcją /*Preventol R-80*, zaimpregnować materiałami ogniotrwałymi /*Holzppot ecco*/ i zabezpieczyć dostępnymi środkami ochrony drewna na zewnątrz. Zabezpieczenie gontów proponuje się wykonać dziegiem /preparat antyseptyczny, doskonale impregnujący drewno, powszechnie używany w przeszłości, obecnie bardzo chętnie wykorzystywany w pracach konserwatorsko budowlanych w norweskiej architekturze drewnianej/, lub innym dostępnym, ogólnie stosowanym środkiem np. system *Sadolin*. Zabiegi prewencyjne przyczynią się do poprawy właściwości drewna, przedłużą jego trwałość i bezwzględnie dodatnio wpłyną na estetykę całego obiektu. Łacenie winno być wymienione w zakresie ograniczonym do łat bardzo zniszczonych, nie spełniających swej funkcji. Gwoździe powinny być przykryte przez znajdujące się nad nimi rzędy gontów. Należy przeglądać wywietrzniki i oczyścić je, w razie potrzeby poprawić wentylację. Należy dokonać przeglądu obróbek blacharskich i rynien, instalacji odgromowych i uziomów. Po przeprowadzonych pracach konserwatorskich kolorystyka gontów winna być zbliżona do zastanej.
